A BKV Zrt. által az M3 metróvonal járműparkjának korszerűsítéssel egybekötött felújítása tárgyban megvalósított projekt független szakértői vizsgálata

II. Műszaki szakértői vizsgálati rész

Második, kiegészített változat.

Készült: Budapest, 2020.09.18.

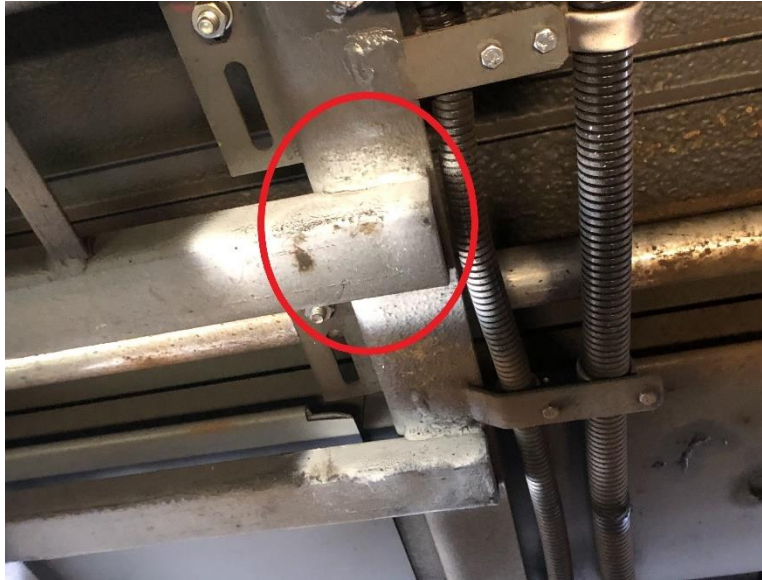
Mivel e segédkonzolokról kevés műszaki dokumentáció áll rendelkezésre, így a konstrukciót bíráló BKV szakvezetésnek sem állhatott kellő információ rendelkezésre, hogy véleményt alkosson. Fontos továbbá, hogy ezen szerkezetek kialakítása feltételezhetően a projekt már kivitelezési fázisában volt esedékes, hiszen az eredeti ajánlati műszaki tartalommal ezek nem szerepeltek. A hidegen hajlított „U” idomokból készült szerkezetek hegesztéssel rögzítését is *rendre kedvezőtlen módon* valósították meg.

3. ábra: Segédkonzol nem kedvező kivitelű kötése 668 psz. motorkocsi 2020.07.03

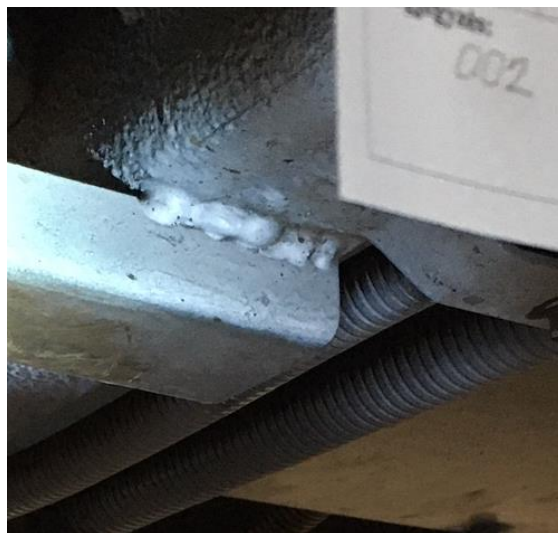
18. ábra: „P1’ szerelvény – alkalmazott segéd tartó anyaga anyag hegeszthetősége megkérdőjelezett, járműszemle 2020.07.10

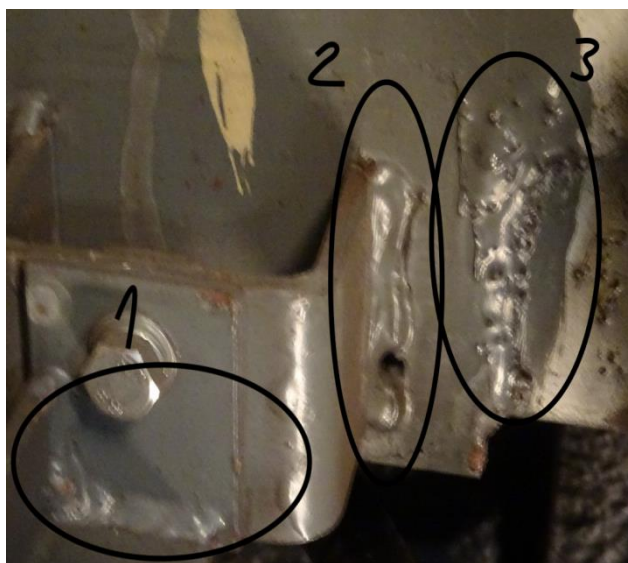
20. ábra: „P1’ szerelvény – segéd tartó konzol kivitele, járműszemle 2020.07.17.

A varratvizsgálat jelentése szerint a varratokat az előforduló hibák csoportosítása szerint 4 kategóriába lehetett sorolni. A negyedik kategória varrataira javasolt intézkedés: „Karbantartás-kor ezeknek a varratoknak az újrahegesztése (alvázvédő réteg eltávolítása a varratról, régi varrat kiköszörülése, új varrat elkészítése)”.

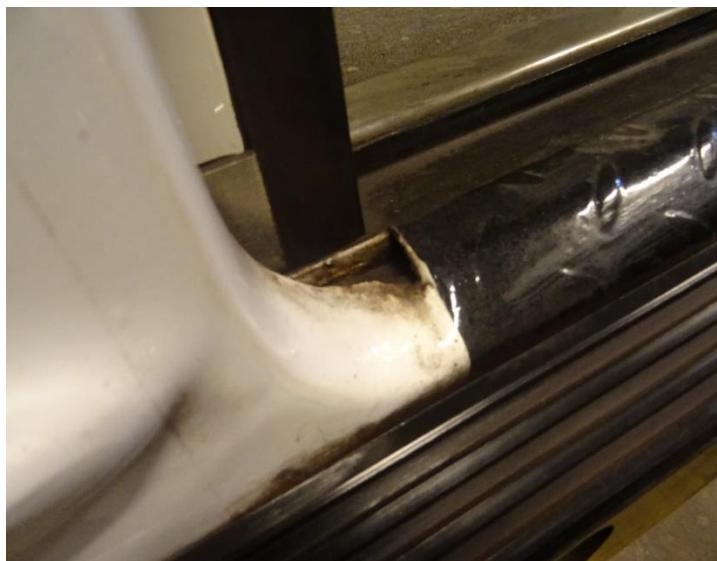
21. ábra: ,P1' szerelvény küszöb kialakítás vízkivezetés nélkül, járműszemle 2020.07.17.

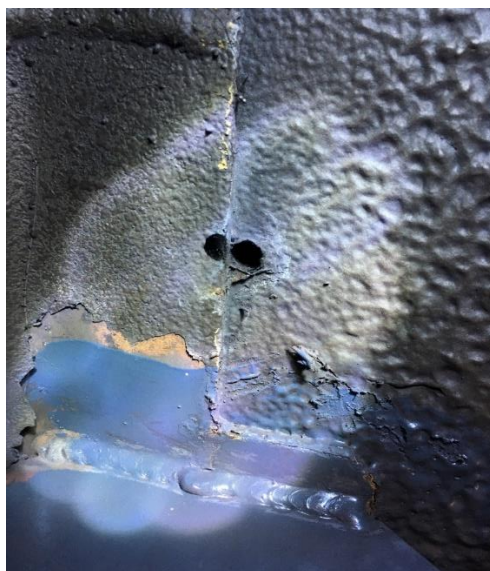
Az ajtózsébekben esetlegesen pangó víz kivezetésére létesített furatok (lásd **22.sz ábra**) pedig véletlenszerűen helyezkednek el, kialakításuk több esetben, a fényképen látható példán is, a víz tartószerkezetbe beszivárgását segíti elő annak eredeti funkciója helyett.

22. ábra: Reflektorfényben a felület-védelem, a hegesztés és az esőelvezető furat járműszemle 2020.07.17.

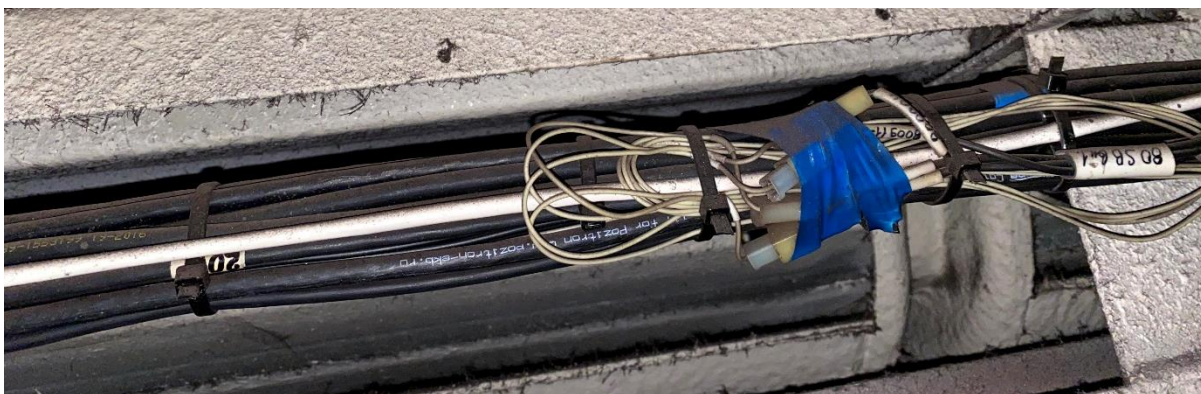
24. ábra: 606 psz. motorkocsijának kábelkorbácsok képzése, vezeték toldása

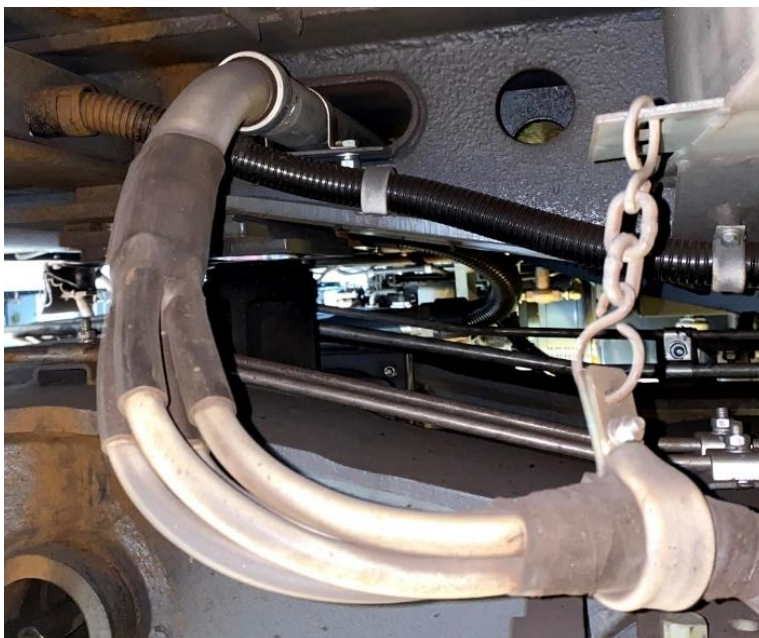
A jármű teljes újra kábelezése, a kábelvezetés és a kábelvédelem cseréje megtörtént, régi kábel-, illetve rögzítőelemeket a helyszíni szemléken nem lehetett látni (**25. sz. ábrák**). A kábelrögzítések és szigetelések esetében szerelési anomáliák azonban előfordulnak, melyeket a **23.sz és a 24.sz. ábrák** szemléltetnek. A helyszíni szemléken megállapítást nyert, hogy a kábelkorbácsok kialakításánál részben **gyorskötözőt, illetve szigetelőszalagot alkalmaztak**, mely anyagok elöregedése a későbbiekben gondot okozhatnak, nem beszélve a 12 és 13. műszaki kérdésekre adott válaszoknál részletezett **tűzgátak alkalmazásának rendszeresen előforduló hiányáról**.

25. ábra: 668 psz. motorkocsin található kábelvezetés kialakítása

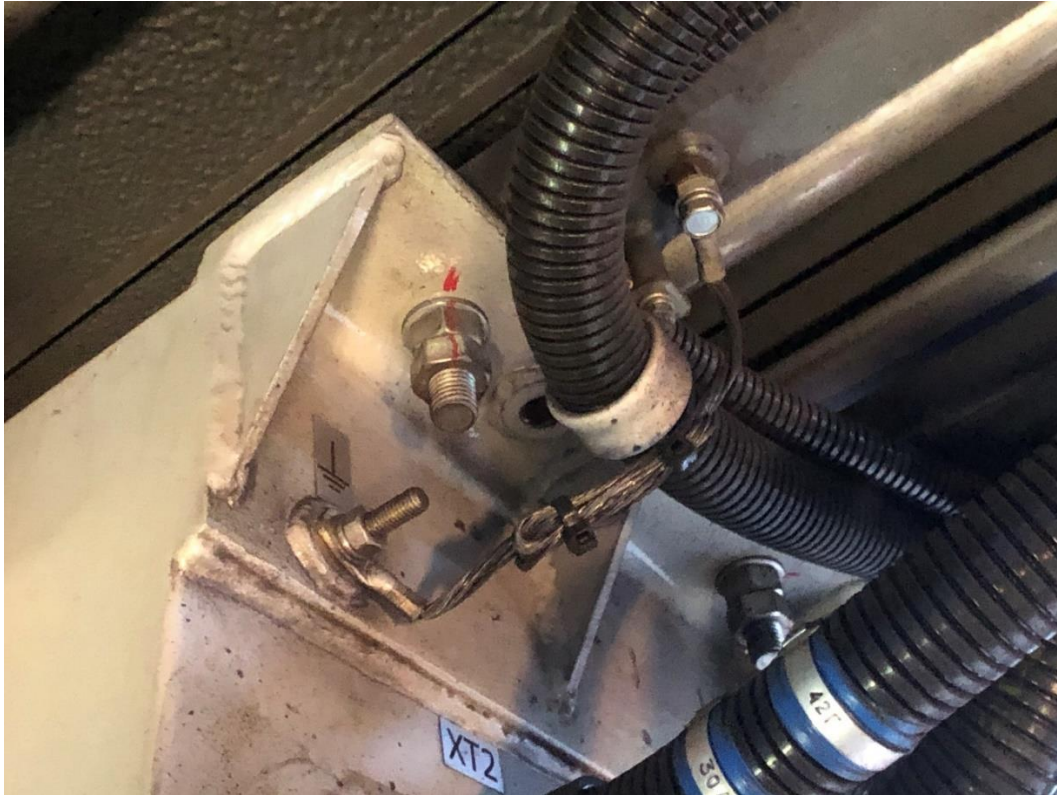
A vázszerkezet összeállításában a hegesztett kötések mellett gyakori a csavarkötések alkalmazása. Különösen fontos bizonyos erőátadó elemek esetében, például a forgóvázban található nyomatéktám rudak rögzítései. A dokumentáció és a személyes interjúk során is bizonyítást nyert, hogy ezek a kötések adott nyomatéki szintre „húzást” igényelnek. Ennek ellenőrzésére a kész csavarkötéseken megfelelő jelölőfestést kell alkalmazni. A szemlék során tapasztaltak szerint már gyártói kivitelben sem egységes színnel és technológiával, vagy akár *hiányosan alkalmazottak* a jelölések, lásd a **27. sz. ábrán**.

27. ábra: Hiányosan és helytelenül alkalmazott csavarkötés nyomaték jelölés

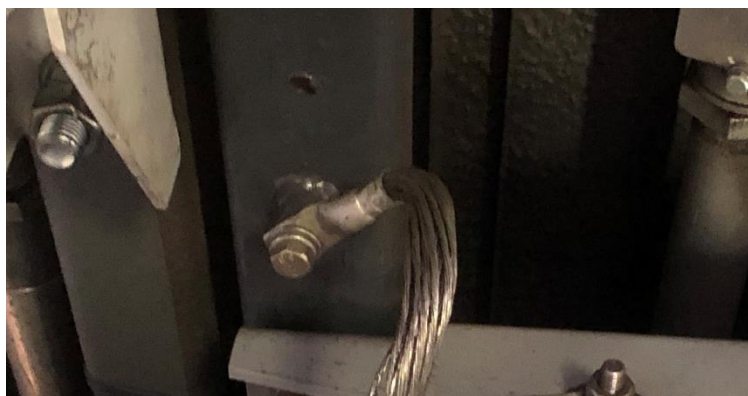
37. ábra: „U” alakú tartó funkció nélküli furattal ellátva

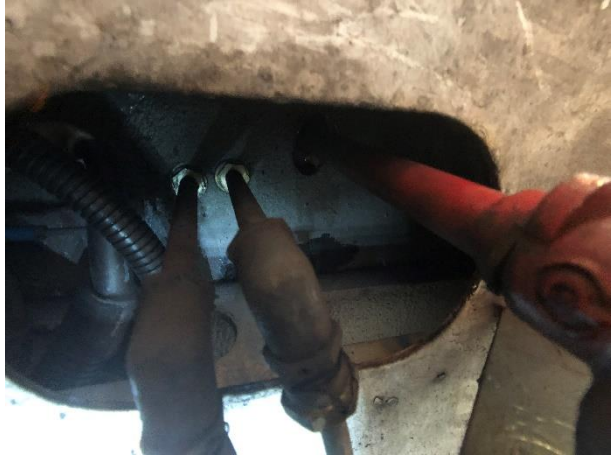
b) Tűzvédelmi akadály hiánya a 6001 psz. pótkocsin (2020.07.17.)

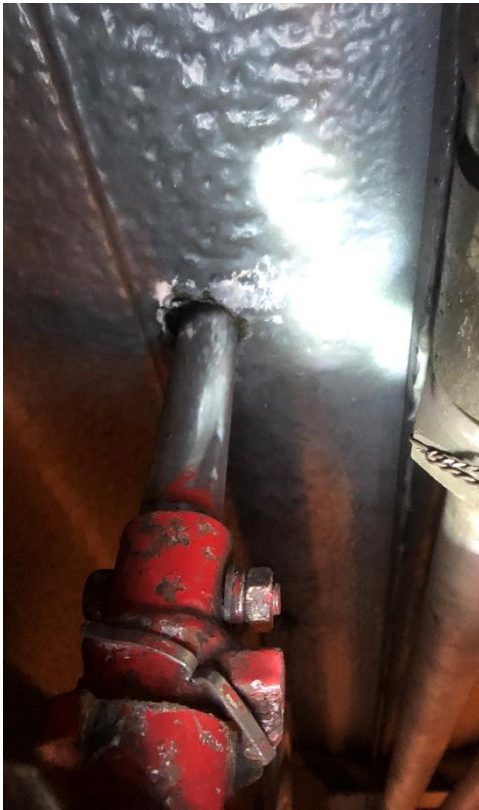
c) Tűzvédelmi akadály hiánya a 606 psz. motorkocsin (2020.07.17.)

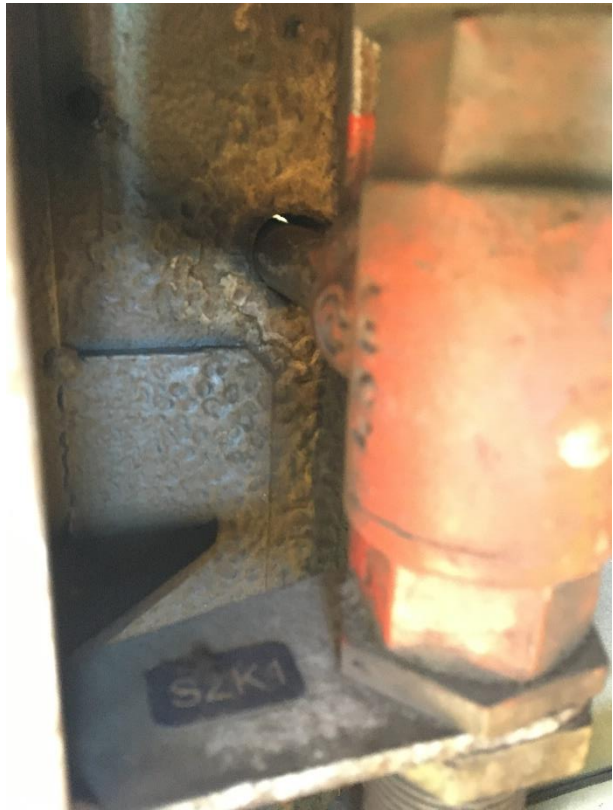
d) Tűzvédelmi akadály hiánya a 668 psz. motorkocsin (2020.07.03.)

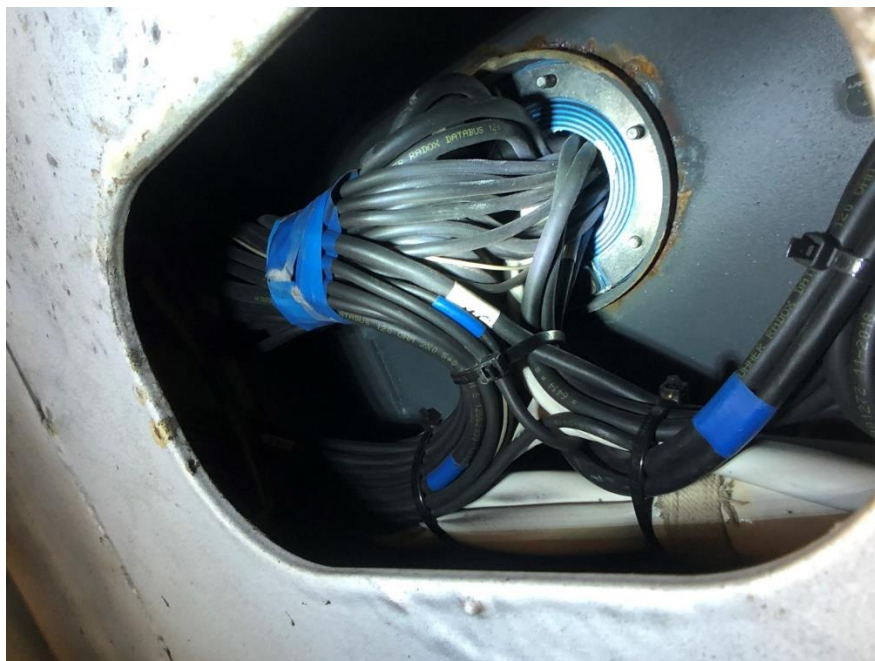
40. ábra: Kábelköteg hanyag vezetése fokozza

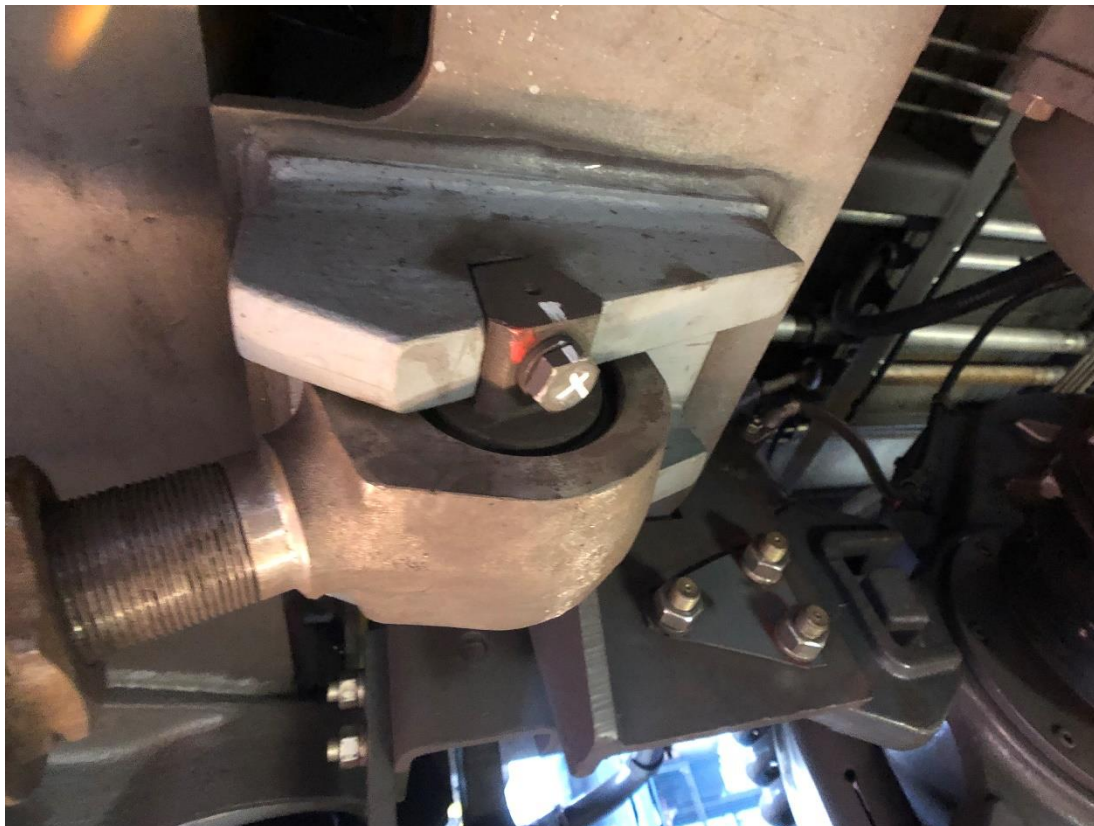
Továbbá a helyszíni szemlék során látható volt, hogy bizonyos megbontott elemeken nincs megfelelő nyomatéki jelölés (már említett módon a **6. fejezetben**). Fontos, hogy ezek alkalmazását megfelelő ellenőrzéssel kell betartani és betartani.

43. ábra: Nyomatéktám rúd bekötése, helytelen nyomatékra húzás jelöléssel, járműszemle, 2020. július 3.

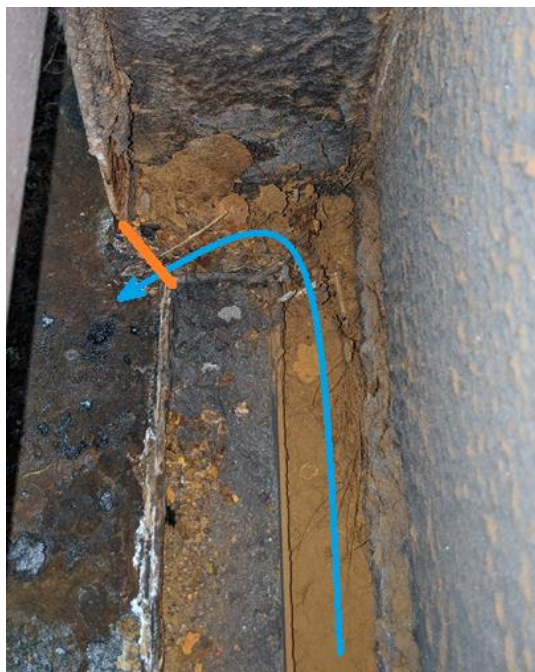
- A zsákos tolóajtók **zsákszerkezete** (utasbejáró ajtók). A **44. sz. képen** látható módon a víz kivezetése nem megfelelő, a padlószerkezetbe könnyűszerrel beszivároghat. Ez konstrukciós probléma.

44. ábra: A P1 szerelvény padló javítása során rögzített felvétel a zsákszerkezetről, forrás [61]

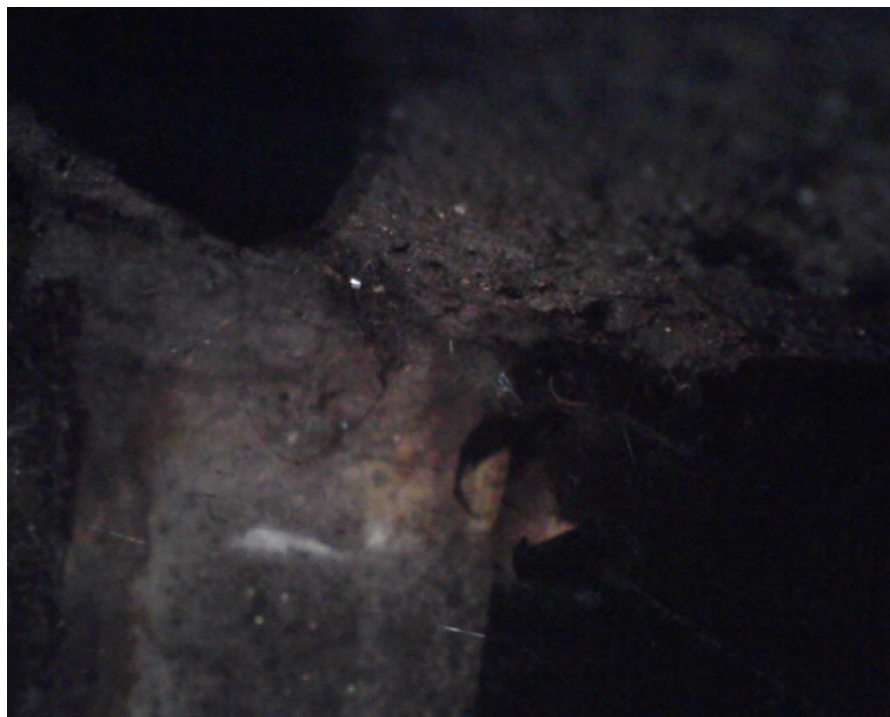
45. ábra: A P1 szerelvény padló javítása után újra kezdődő rozsdásodásról készült endoszkópos felvétel, járműszemle 2020.07.17

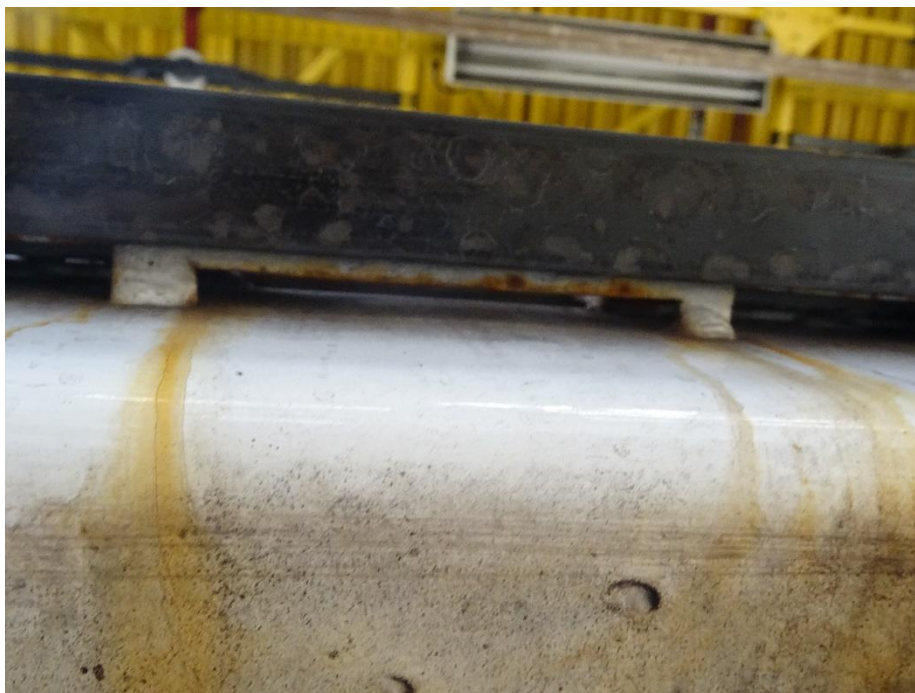
48. ábra: A 668 psz. motorkocsi utasbejáró küszöb szerkezet mögötti vízfolyás nyoma, járműszemle 2020.07.03-án

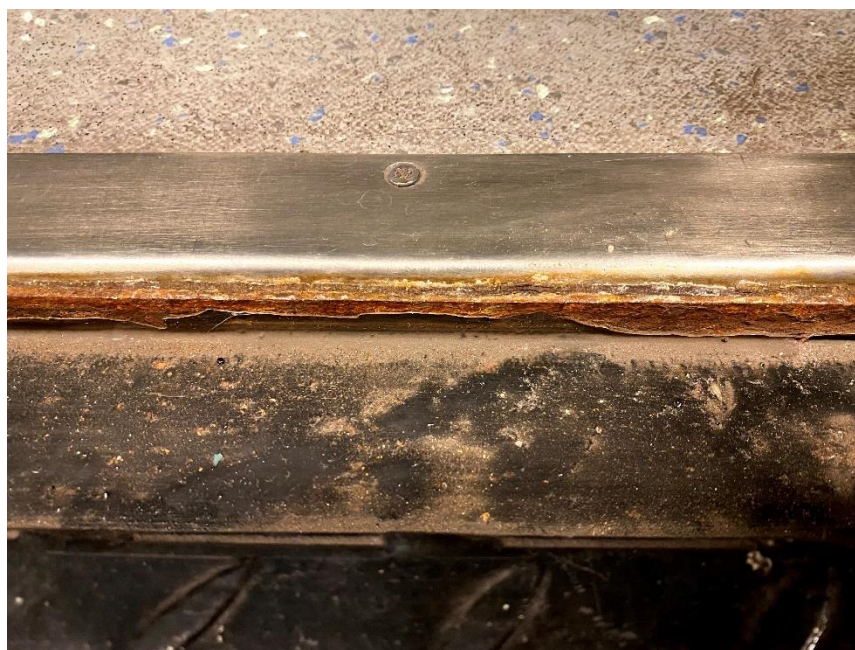
49. ábra: A 668 psz. motorkocsi homlok átjáró ajtó küszöb szerkezet, korrózió megjelent járműszemle 2020.07.03-án

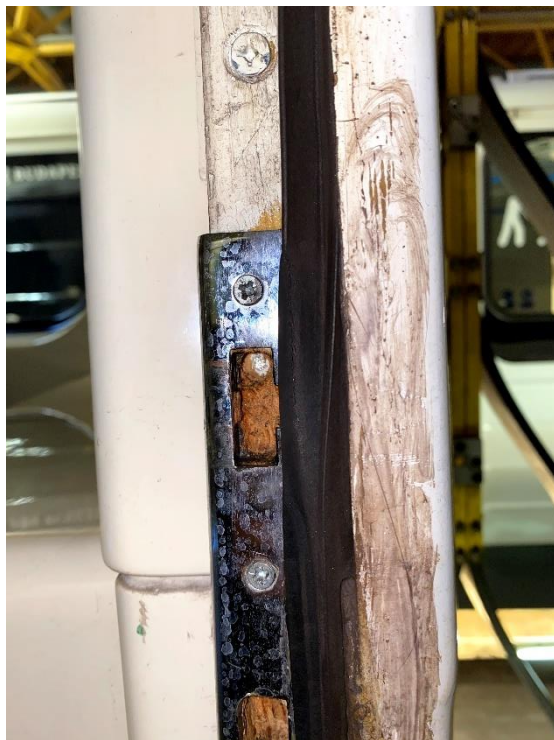
50. ábra: A 668 psz. motorkocsi homlok átjáró ajtó zárszerkezet, nem felfekvő tömítéssel
2020.07.03-án

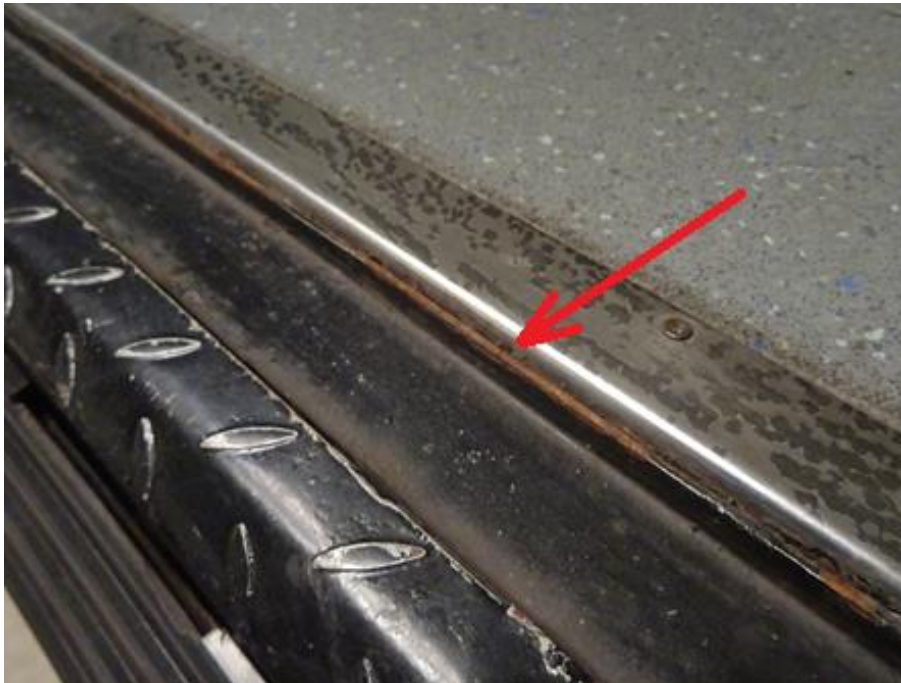
52. ábra: A víz a küszöb és a padlót lezáró L profil között is bejuthat, járműszemle
2020.07.10-én

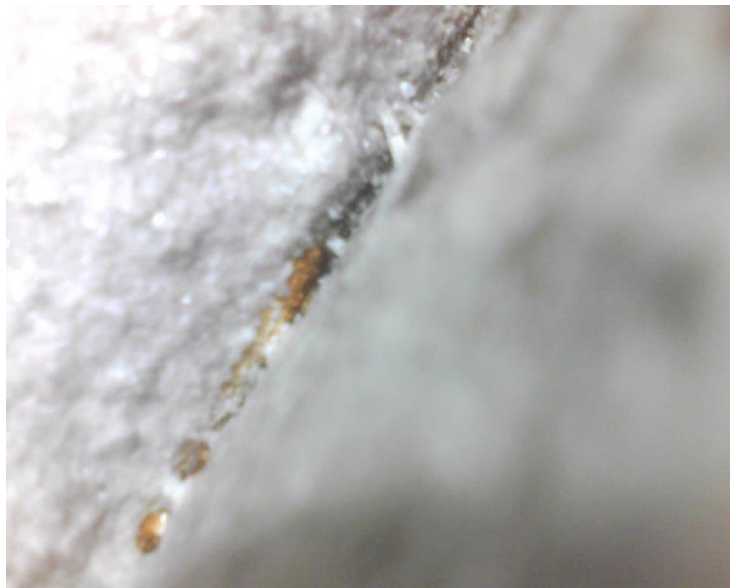
53. ábra: Endoszkóppal készített fénykép a ventilátor fészkében, a tetőszerkezet alatt megjelenő korrózióról, 612 psz. motorkocsi, 2020.07.24-én

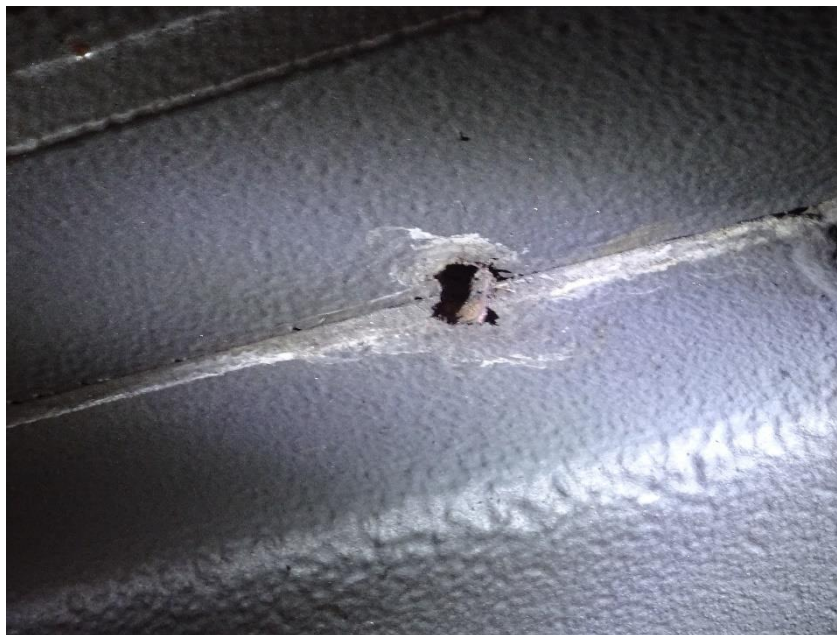
55. ábra: Vízleeresztő, de inkább „vízbevezető” funkcióval bíró furat, járműszemle 2020.07.10-én

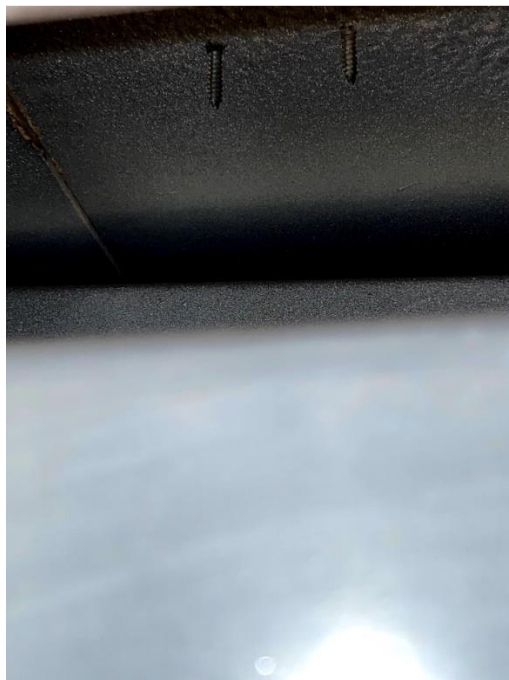
56. ábra: A padlószervezetből véletlenszerű helyeken „érkező” lemez és facsavarok Járműszemle 2020.07.03-án

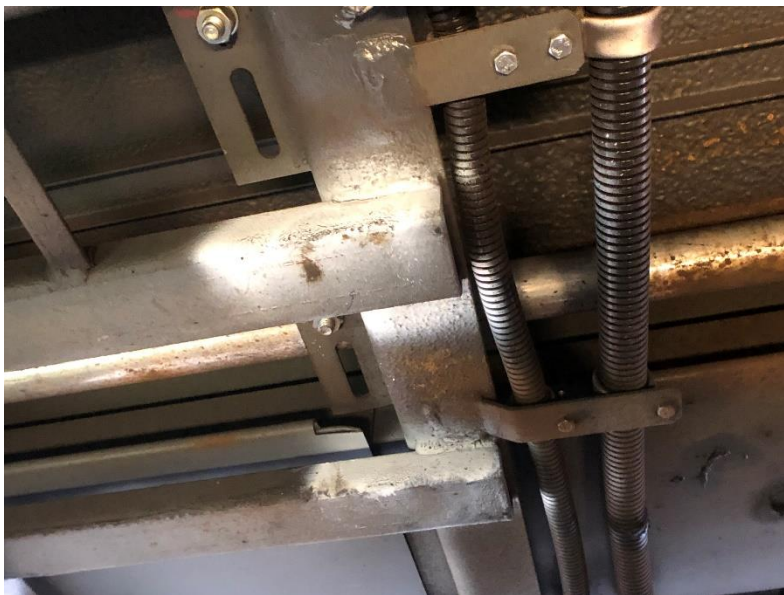
57. ábra: Korróziós károsodás veszélyét rejtik az „U” idomokból készített segéd tartók, különösen azok hibával terhelt hegesztési varratai, Járműszemle 2020.07.03-án

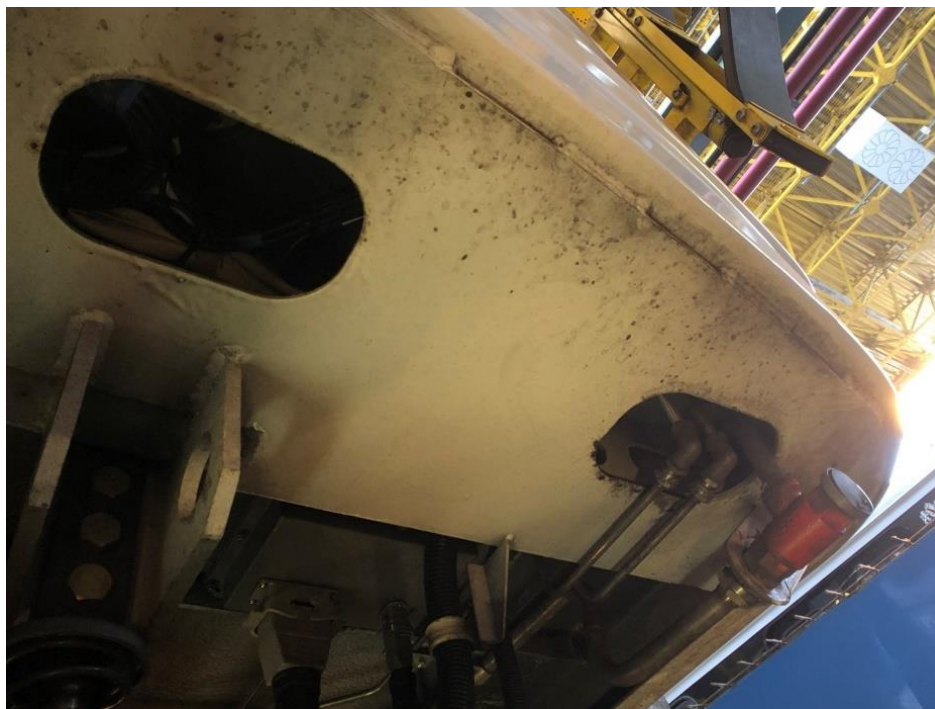
58. ábra: Korróziós károsodás veszélyét rejtik az szakaszos varratokkal kialakított burkolat elem illesztések, különös tekintettel a járművégeken, Járműszemle 2020.07.03-án

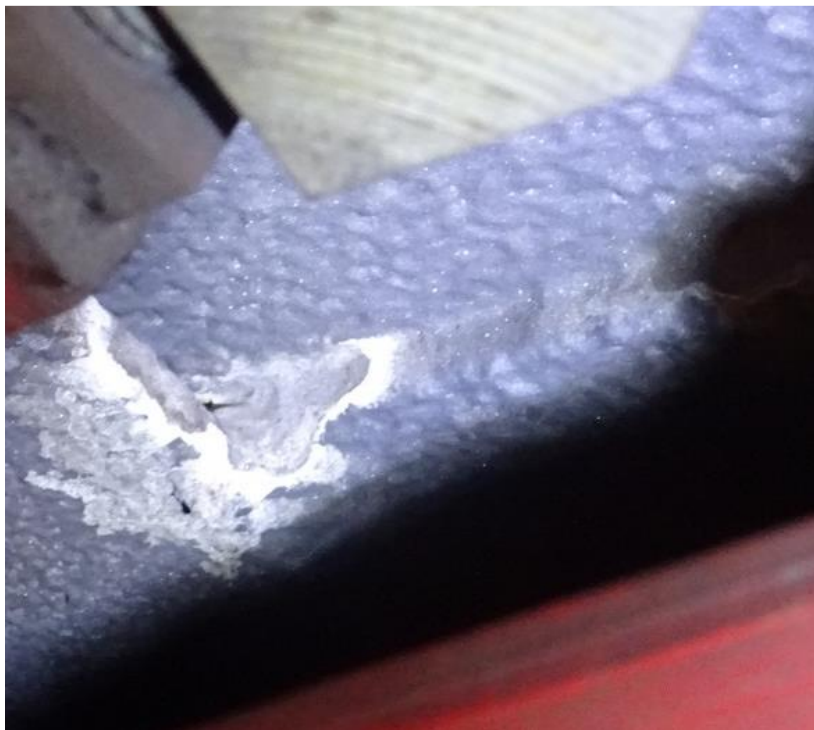
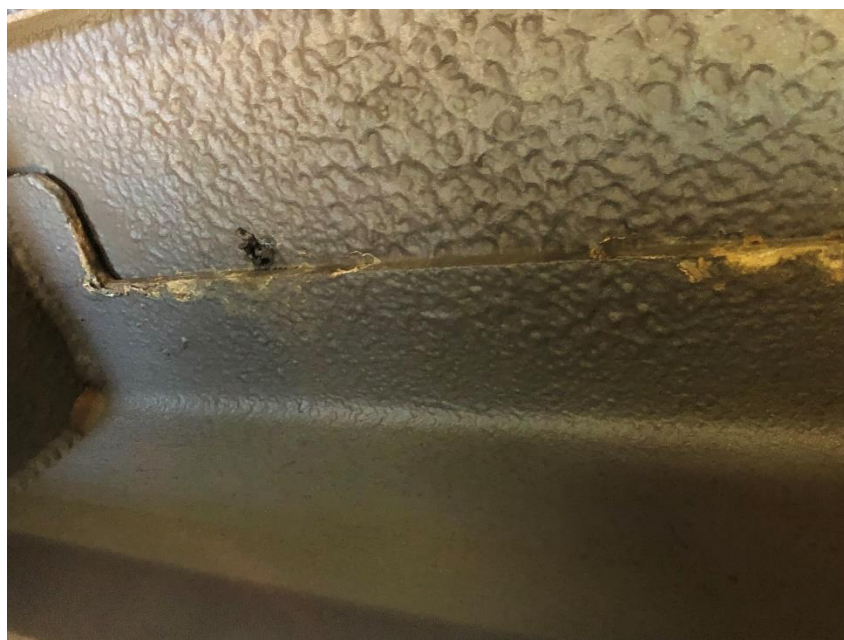
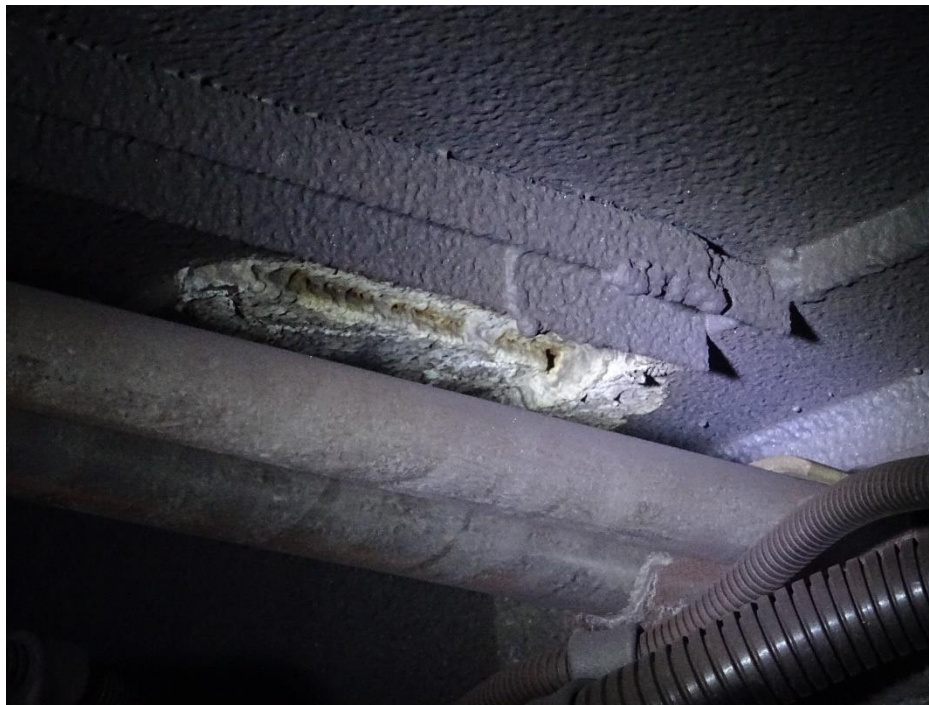
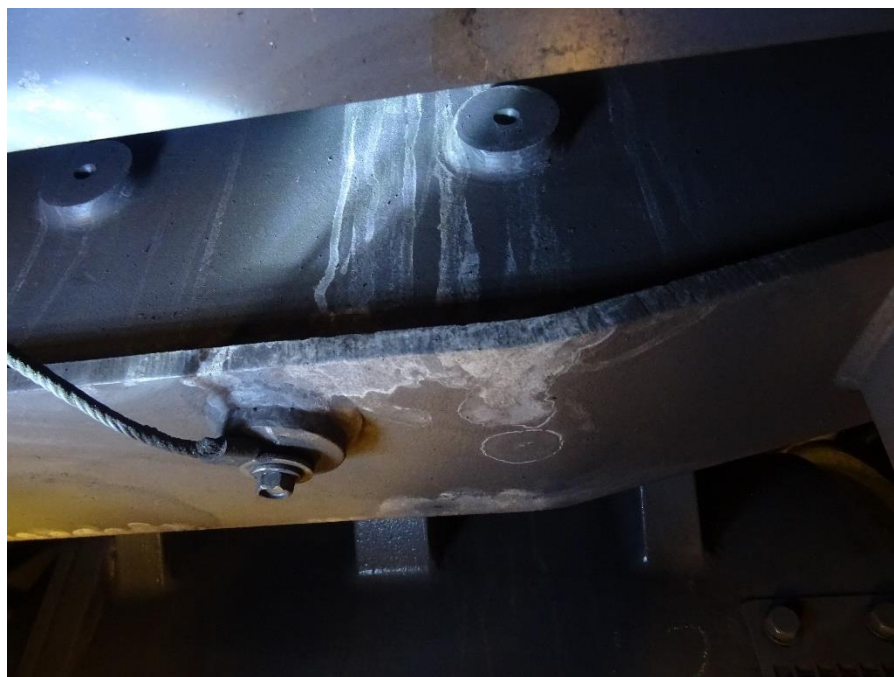
59. ábra: Korróziós károsodás sebességét fokozó klór jelenléte, folyásnyomokban rakódik le, Járműszemle 2020.07.03-án

60. ábra: Korróziós károsodás sebességét fokozó klór jelenléte, folyásnyomokban rakódik le, Járműszemle 2020.07.10-én

61. ábra: Korróziós károsodás sebességét fokozó klór jelenléte, folyásnyomokban rakódik le, Járműszemle 2020.07.10-én

62. ábra: Korróziós károsodás sebességét fokozó klór jelenléte, folyásnyomokban rakódik le, Járműszemle 2020.07.10-én

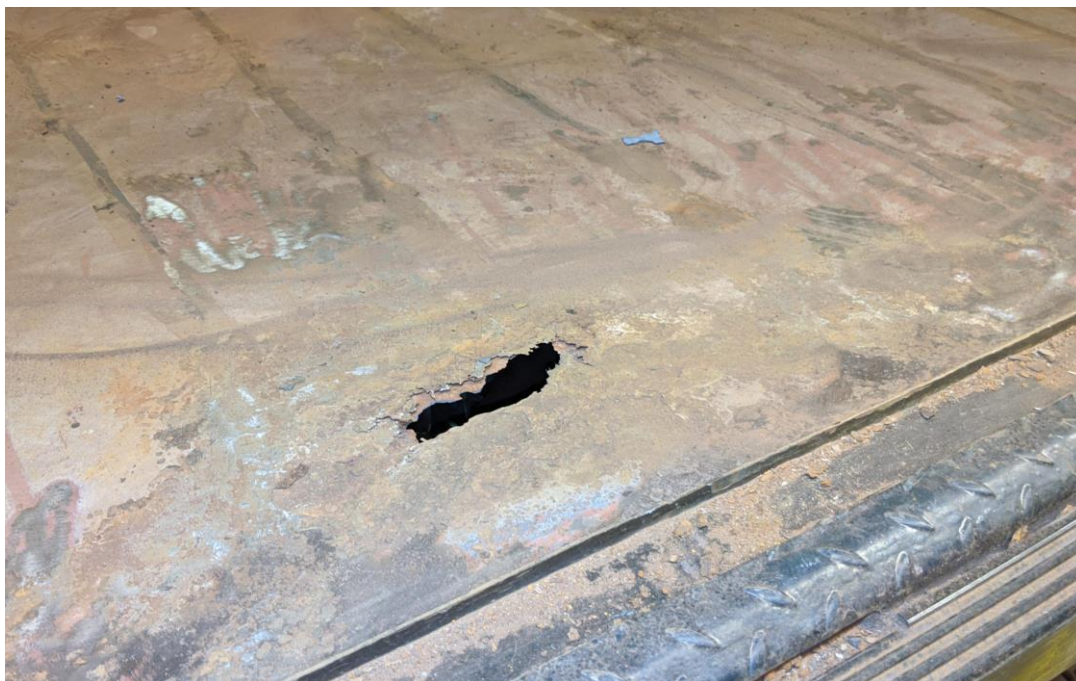
63. ábra: Erősen korrodált, átlukadt padló a P1 szerelvényben [61] (2019.12.10.)

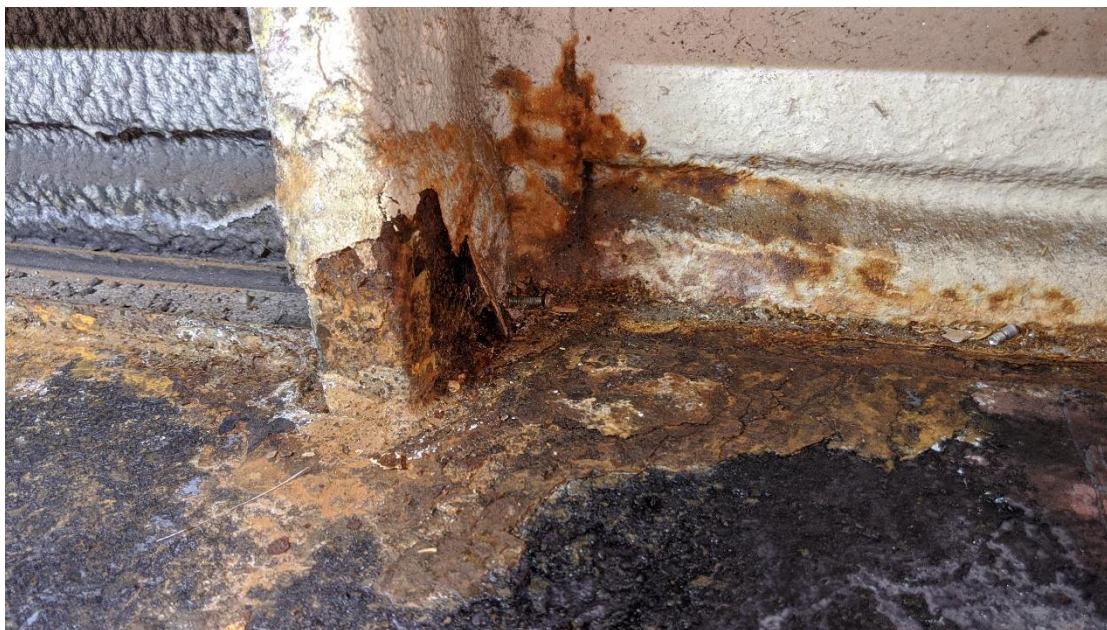
64. ábra: Erős korrózió a P1 szerelvény padlóján, amely az oldallemez és az oldalsó U oszlopok alsó részét is elérte [61] (2019.12.05.)

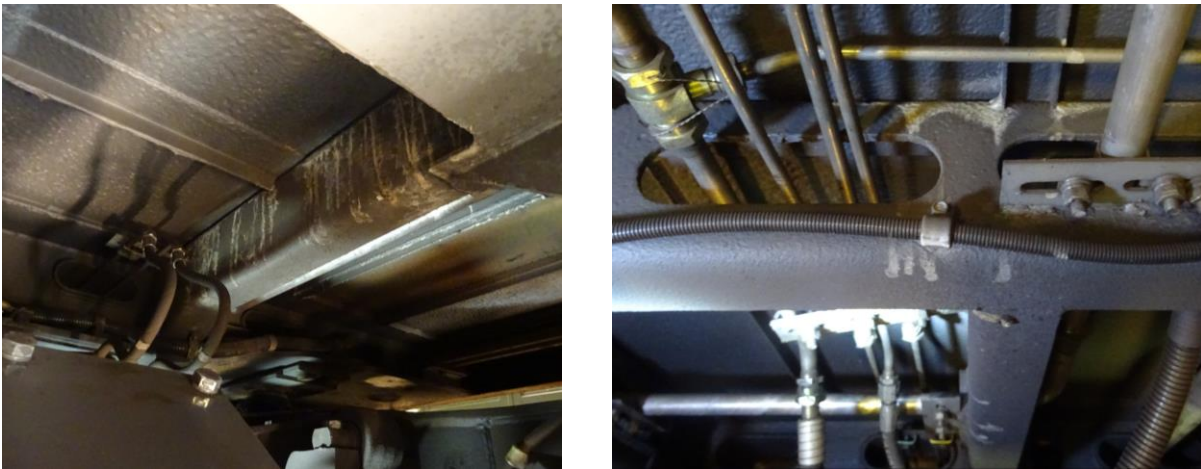
65. ábra: Klór tartalmú maradványok a padló alatt, az alváz legkülönbözőbb pontjain (2020.07.10.)

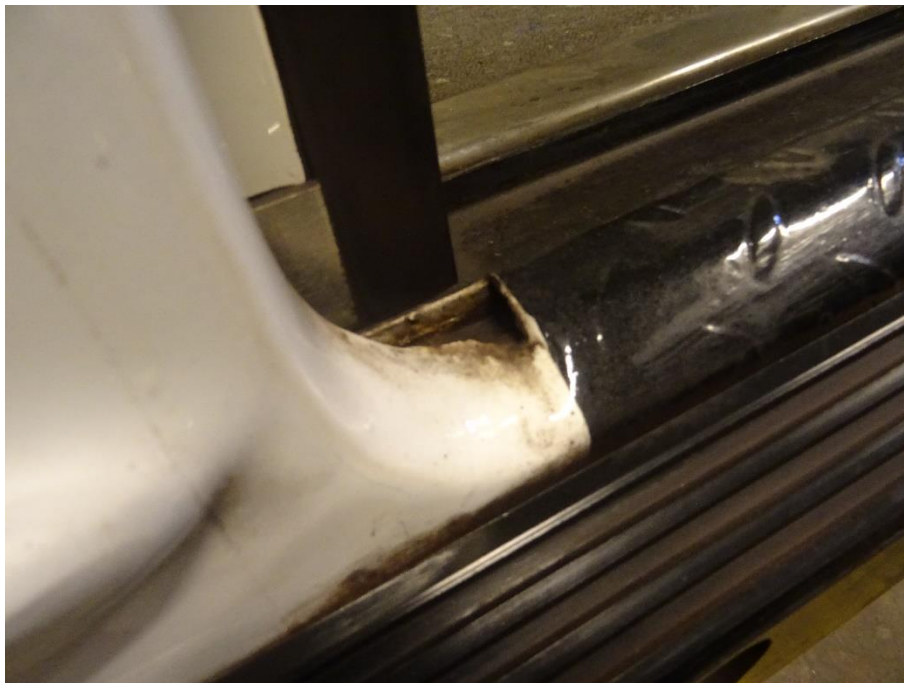
67. ábra. Új küszöb vízkivezetés nélkül (2020.07.10.)

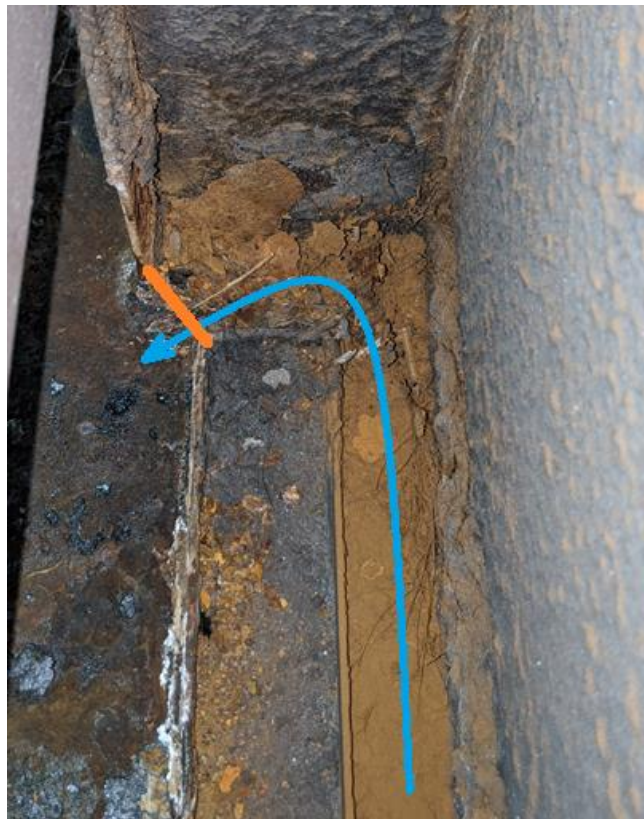
69. ábra. A P1 szerelvény egyik ajtó vezetőcsínje a burkolat lebontása után.
Kék: „a víz útja”, Narancssárga: „a megépítendő gát” [61]

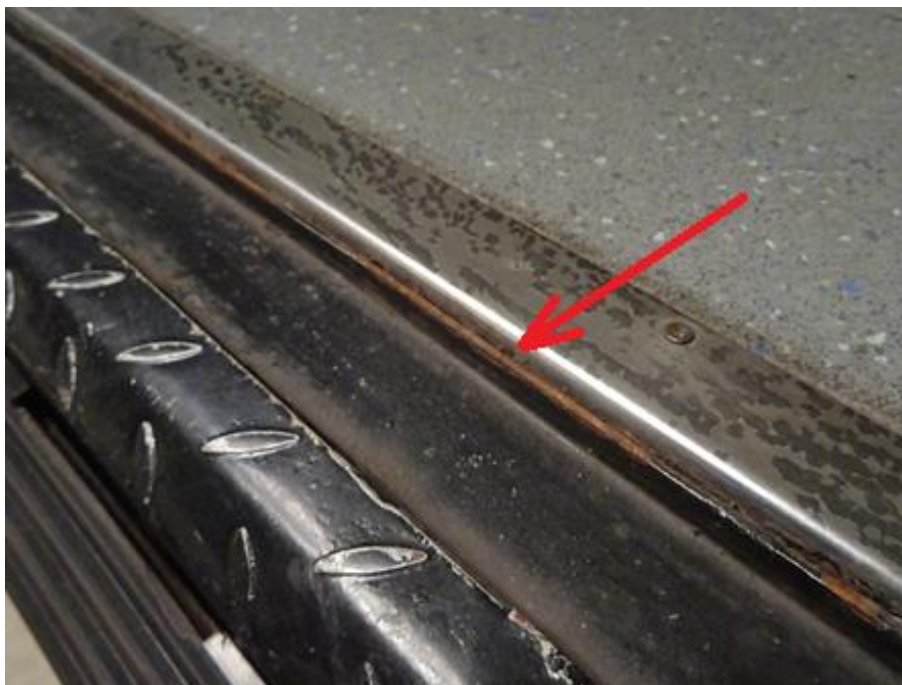
70. ábra. A víz a küszöb és a padlót lezáró L profil között is bejuthat [61]
