A BKV Zrt. által az M3 metróvonal járműparkjának korszerűsítéssel egybekötött felújítása tárgyban megvalósított projekt független szakértői vizsgálata

II. Műszaki szakértői vizsgálati rész

Második, kiegészített változat.

Készült: Budapest, 2020.09.18.

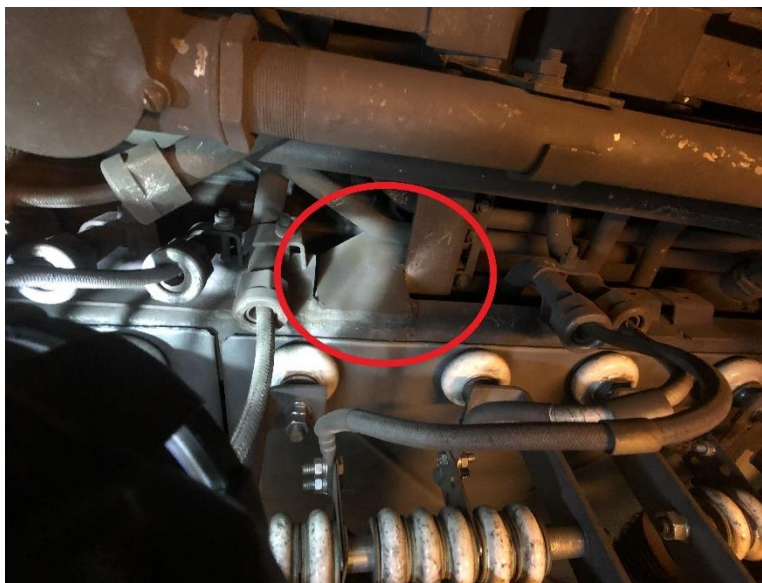
A megvalósított járműkonstrukció vázszerkezete a korábbi járműtípus fő tartószerkezetével azonos jellegű. Az új, korszerűnek tekintett berendezések e „rég” szerkezet-típushoz illesztése több esetben láthatóan nem kedvező megoldásokat eredményezett. Ilyen az új hajtásvezérlés bizonyos elemei, rendre a segédkereszt tartókra hosszirányban elhelyezett segéd tartók kivitele.

Mivel e segédkonzolokról kevés műszaki dokumentáció áll rendelkezésre, így a konstrukciót bíráló BKV szakvezetésnek sem állhatott kellő információ rendelkezésre, hogy véleményt alkosson. Fontos továbbá, hogy ezen szerkezetek kialakítása feltételezhetően a projekt már kivitelezési fázisában volt esedékes, hiszen az eredeti ajánlati műszaki tartalommal ezek nem szerepeltek. A hidegen hajlított „U” idomokból készült szerkezetek hegesztéssel rögzítését is *rendre kedvezőtlen módon* valósították meg.

2. ábra: Segédkonzol kedvező kivitelű függesztése 293 psz. motorkocsi 2020.07.24

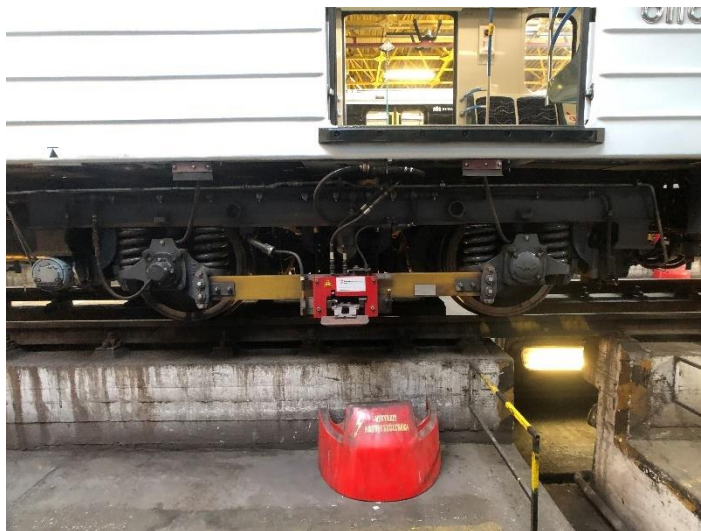
4. ábra: A jármű hordmúve, forgóváz kialakítás, 6116 psz. motorkocsi 2020.07.24

A jármű hordmúve (**4.sz. ábra**) tehát a leírt kéttengelyes forgóváz, melynek kialakítása már korábbi MWM metrójármű típusokról ismert általános szerkezettel bír. Felfüggesztési rendszere kétlépcsős rugózást hordoz, a himbaszerkezetben is acél csavarrugókkal, mely kialakítás az általánosan elterjedt és használt utaskényelem és kedvező zajterhelési tulajdonságai miatt használt légrugós megoldásokhoz képest *elavultnak* tekintendő.

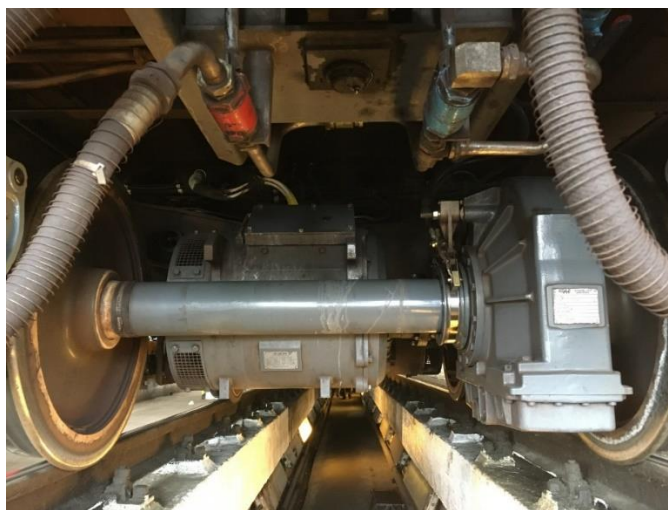
5. ábra: Korszerűsített metrószerelvény vontatómotor, hajtó-mű, kerékpár elhelyezkedés 2020.07.24

Az alkalmazott futómű CAF gyártmányú kerékpár (**5.sz.ábra**), melynek kialakításából a korábban szokásos kerékbe épített rugalmas gumi elemek hiányoznak, így ugyan a szerkezet egyszerűbb, de zajterhelés tekintetében kedvezőtlen. Az alkalmazott kerékpárok névleges futókör átmérője 780 mm (+3/-1 mm). A kerékpár fogaskerék háza egyfokozatú, áttétele 5,33, a meghosszabbított kerékagyra szerelt. A fogaskerékházban lévő fogaskerekek csapágyházai acélcsészében helyezkednek el, az ágytok spintonos szerkezettel rendelkezik. Ezen kívül minden forgóváz rendelkezik a kerékkarimát szójaszír felhasználásával készült, környezetbarát- szilárd kenőanyaggal kenő Kelsan rugós típusú rudas nyomkarimakenő berendezéssel.

Az új kialakítású kerékpár (**5.sz. ábra**), különös tekintettel a CAF gyártmányú tengelyhajtóműre, jövőbeni javítási technológiájára az üzemeltetőnek fel kell készülnie. A hordmú bizonyos erőátadó elemei, így nyomatéktámok új kialakítással bírnak, jellemzően gumi-fém elemek, sziléntblokkok beépítésével dolgoznak. E nyomatéktámok, reaktív támrudak is új technológiát képviselnek, melyek kezelésére is a jövőbeni szétszereléses vizsgálatok során az üzemeltetőnek fel kell készülnie. A reaktív támrudak garanciális hibát is szolgáltatottak, erről bővebben a 12. műszaki jellegű kérdés válasza tér ki.

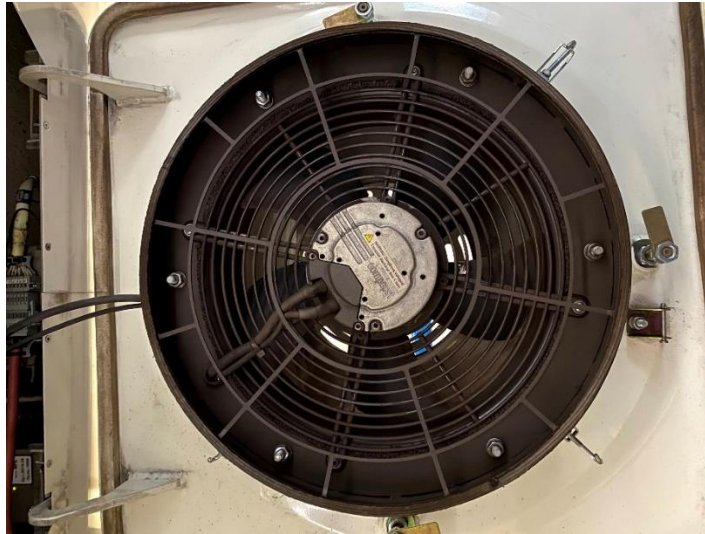
A kapott információk szerint az utasok elégedetlenek a kényszerszellőzés mellett is az utastérben főleg nyáron kialakuló magas hőérzet miatt. A vizsgálatot végzők véleménye ezzel egybeesik, ugyan a visszatápláló fékezés bizonyítottan csökkenti az utasteret terhelő, a fékezésből származó hőenergiát, az alkalmazott kényszerszellőztető berendezések helyett célszerű utastéri légkondicionáló, klímaberendezést alkalmazni. Kapott tájékoztatás szerint az esetleges átalakítás

9. ábra: Utastéri kényszerszellőző berendezés (Járműszemle 2020.07.24-én)

érdekében az üzemeltető megtette a szükséges lépéseket, már prototípus jármű kivitelezése is szóban forog. A vizsgálatot végzők véleménye azonban továbbá, hogy a nagymennyiségű klíma-berendezések alagútban történő egyidejű használatára az infrastruktúra –alagút, hőenergia fogadó képességét is célszerű ellenőrizni, az esetleges nem hatékony utastéri levegő kondicionálás kialakulása elkerülése érdekében.

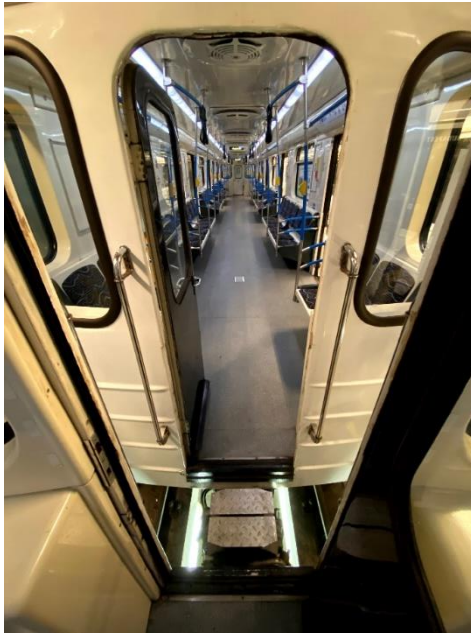
vezetőfülkéből való reteszeltetésének megszüntethetőségében anomáliát nem tapasztaltunk a helyszíni szemlék során. A peronról történő beesés megakadályozására a kocsik között MPU biztonsági berendezés került applikálásra (**12.sz. ábra**).

11. ábra: Nyitott állapotú kocsijáték (Járműszemle 2020.07.03-án)

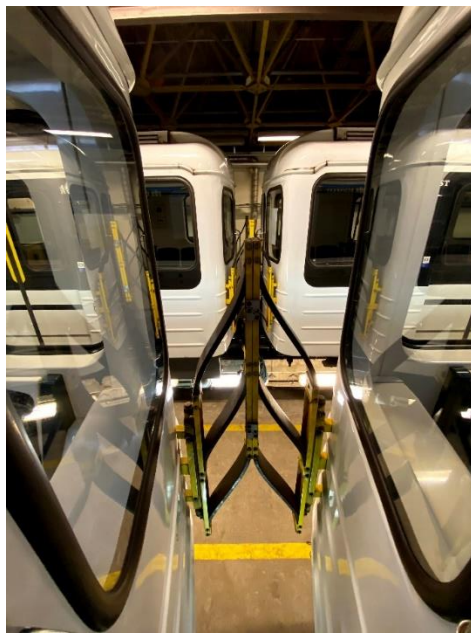
12. ábra: Korszerűsített M3 metrószerelvény MPU biztonsági berendezésének megvalósítása (Járműszemle 2020.07.10-én)

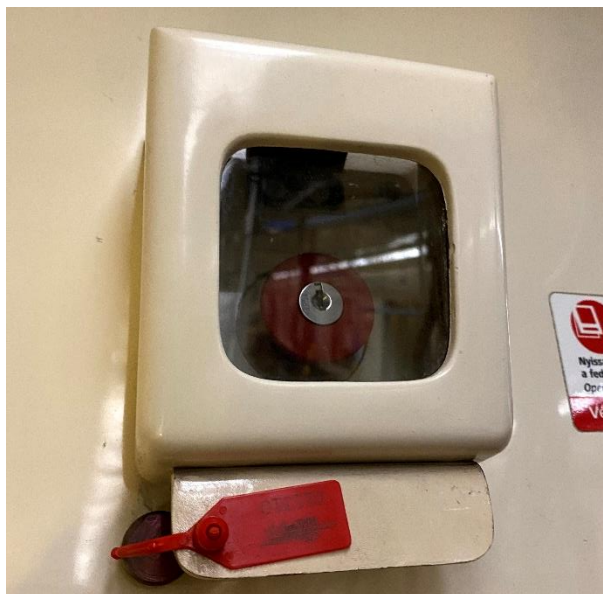
A vezérlőkocsi vezetőállásának utasoldali oldalán kerültek elhelyezésre a fülkeajtó reteszeltetés feloldását kérő gombok (**13.sz. ábra**) melyek a „menekítési algoritmust” is elindítják, aminek következtében az átjáróajtók is kireteszelődnek.

13. ábra: A vezetőfülke ajtajának reteszelésének oldását kérő gomb (Járműszemle 2020.07.24-én)

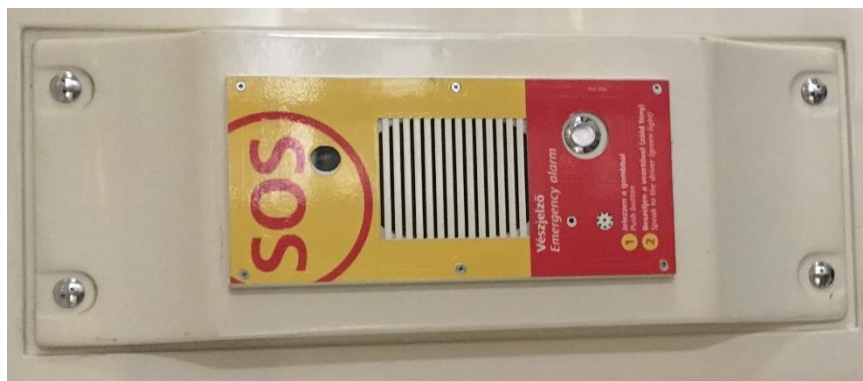
14. ábra: Utastéri vészjelző panel (Járműszemle 2020.07.24-én)

Kocsinként és oldalanként 2-2 nyomógombos vészjelző került az utastérbe beszerelésre (**14.sz. ábra**). A járművezetővel történő kommunikációra a Digitális Információs Komplexum révén, információs-távbeszélő rendszer lett kiépítve. A nyomógombos vészjelzők üzemében rendellenességet nem tapasztaltunk azok aktiválása során.

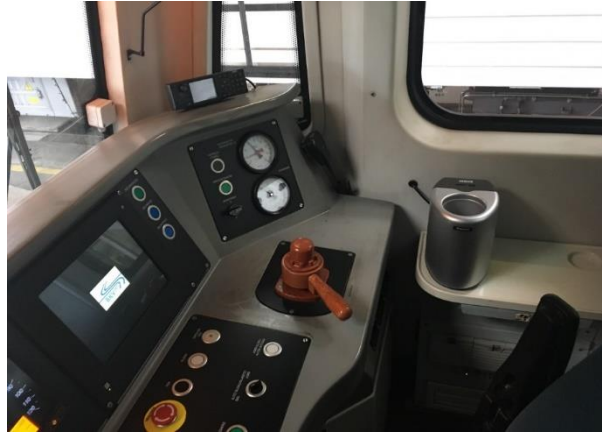
A járművezető szempontjából egyetlen fontos berendezés hiányzik, az a visszapillantó tükrök fűtése E funkció ugyan a műszaki kiírásban sem szerepelt. A kapott tájékoztatás szerint az üzemeltetés pótlólagosan, a jótállási időszakot követően fogja e funkciót a járművekre beszerelni.

15. ábra: Korszerűsített M3 metrószerelvény vezetőfülke (Járműszemle 2020.07.24-én)

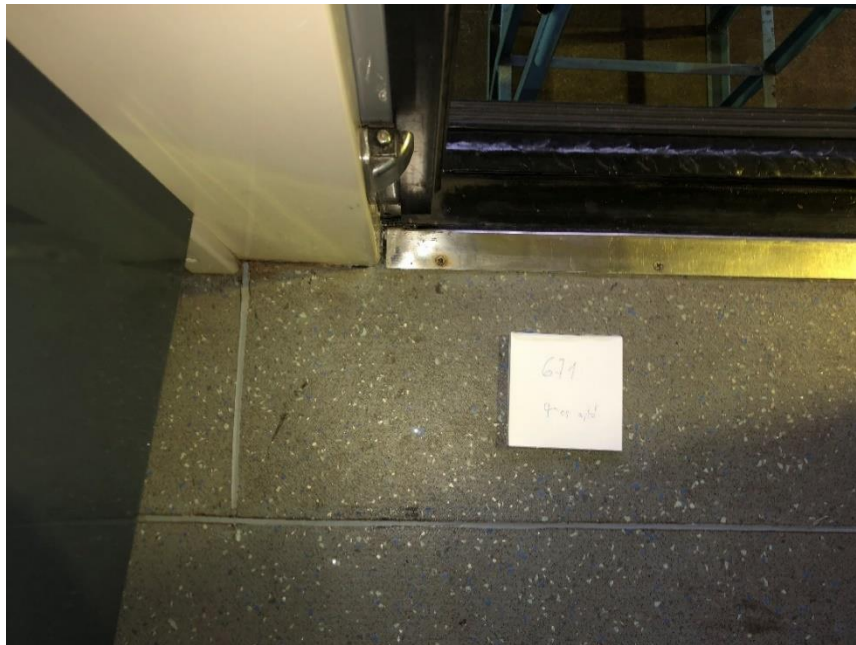
- A vizsgálati jegyzőkönyv megfeleltetése kérdéses, hiszen mások a tűzvédelmi osztályok a Magyarországi szabványok szerint (7 darab van) és az Orosz szabvány szerint (3 darab).
- Réteges szerkezetet egyben kell minősíteni (MSZ EN 45545-2: 2013+A1:2015, 4.2 fejezet „g” alpont) → „Multilayer products shall be tested in the end use condition”
- *Nem egyértelmű, hogy a MJ/m²-ből hogy lehet MW-ra átszámolni.*
- Az elfogadott végleges ajánlata alapján felújított járművek - a felújítandó kocsik műszaki adottságait figyelembe véve a megfelelés a mai kor műszaki elvárásainak a felhasznált anyagok tűzvédelmi szempontból **nem igazolt**.

16. ábra: „P1” szerelvény padlóburkolat, padlójavítás után – forrás: BKV Adatszolgáltatás

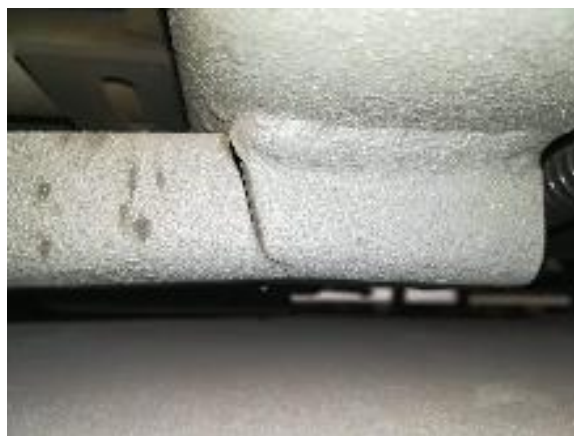
A kocsiszekrény váz fő tartószerkezete jól jellemzett, azonban ennek segéd szerkezetei hiányoznak a dokumentációból. Megjegyzendő, hogy a teljes vázszerkezet kialakításához *nincs hegesztés technológiai leírás*. E hiányosság és a segéd inverter szekrény tartószerkezet repedése mint fennálló anomália nyomán a vizsgálatot végzők a lehetőségekhez mérten az aknás vágányokon végrehajtott járműszemlék során varratvizsgálatot végeztek. A részletes vonatkozó jegyzőkönyveket a **2. sz. melléklet tartalmazza**. A segéd inverter konzol repedésének és törésének anomáliájáról (lásd **19.sz. ábra**).kapott adatok alapján a szakértői jelentés szerint kijelenthető, hogy *az alkalmazott konzol anyaga sem megfelelő*, hiszen valószínűsíthetően a karbon egyenérték mértéke *a hegeszthetőség kritériumát nem elégíti ki*, vagy annak határán mozog.

19. ábra: 6065 psz. motorkocsi konzol törés – forrás: „2020.05.14 - PSN konzolrepedés fényképes melléklete”

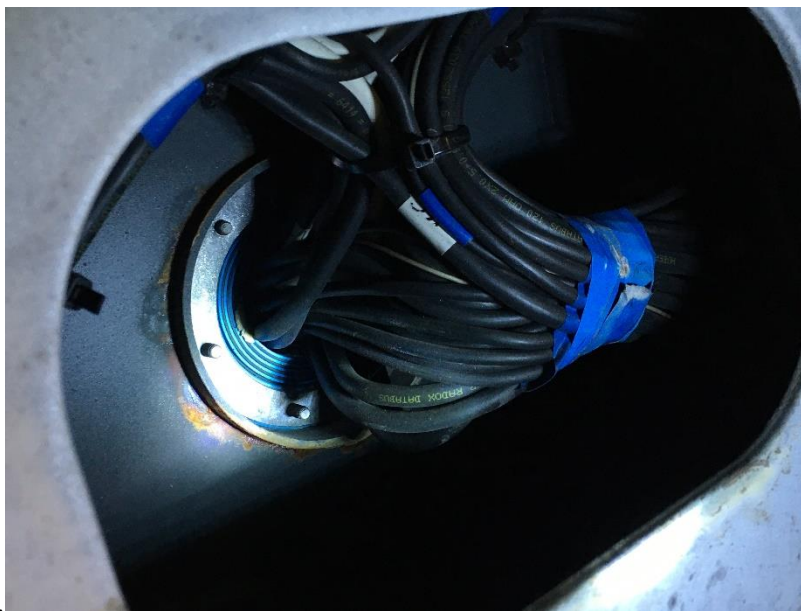
23. ábra: Kábelátvezetés az utastérben található kábelszekrénybe a kocsni alól, a 668 psz. motorkocsin

A jármű teljes újra kábelezése, a kábelvezetés és a kábelvédelem cseréje megtörtént, régi kábel-, illetve rögzítőelemeket a helyszíni szemléken nem lehetett látni (**25. sz. ábrák**). A kábelrögzítések és szigetelések esetében szerelési anomáliák azonban előfordulnak, melyeket a **23.sz és a 24.sz. ábrák** szemléltetnek. A helyszíni szemléken megállapítást nyert, hogy a kábelkorbácsok kialakításánál részben **gyorskötözőt, illetve szigetelőszalagot alkalmaztak**, mely anyagok elöregedése a későbbiekben gondot okozhatnak, nem beszélve a 12 és 13. műszaki kérdésekre adott válaszoknál részletezett **tűzgátak alkalmazásának rendszeresen előforduló hiányáról**.

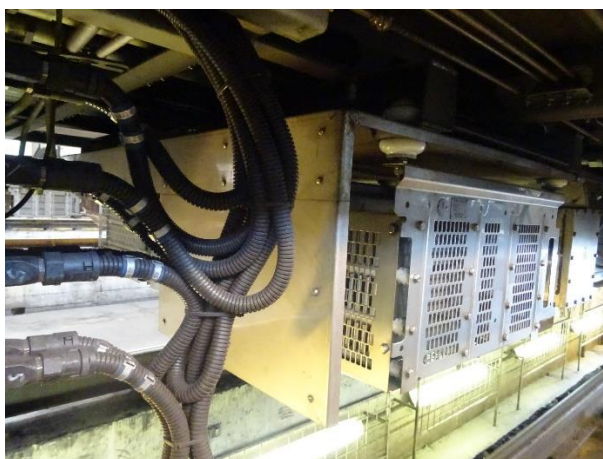
26. ábra: 668 psz. motorkocsi új, megfelelő kialakítású kábelvezetése

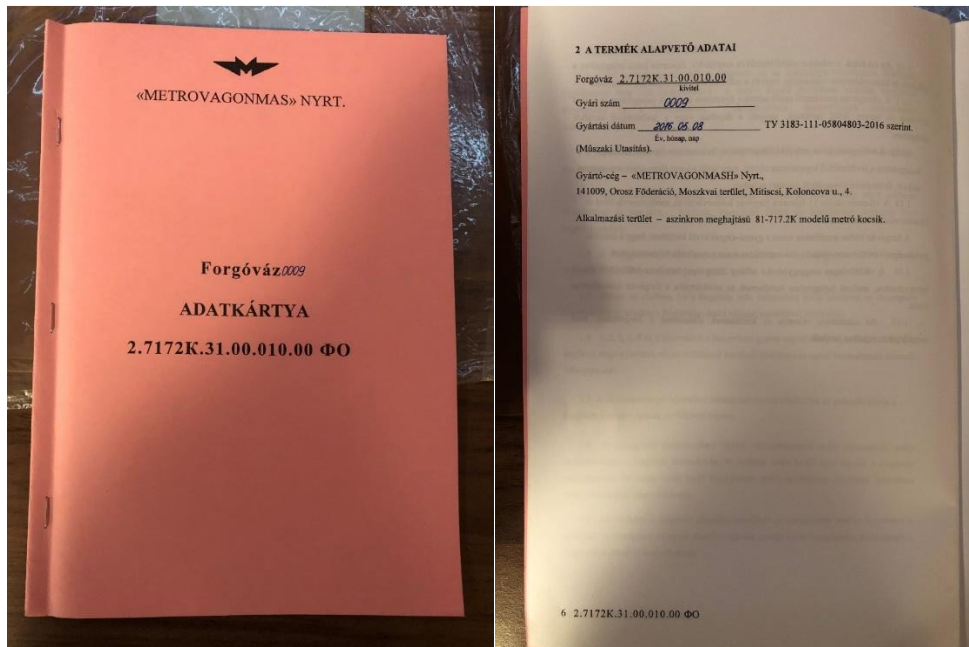
28. ábra: 0009 sz. forgóváz adatkártya című irata

A fődarabok adattáblái rendre helyesek, a gyártói, beszállítói adatok időbelisége egyező lásd a **28 – 34 sz. ábrákat**.

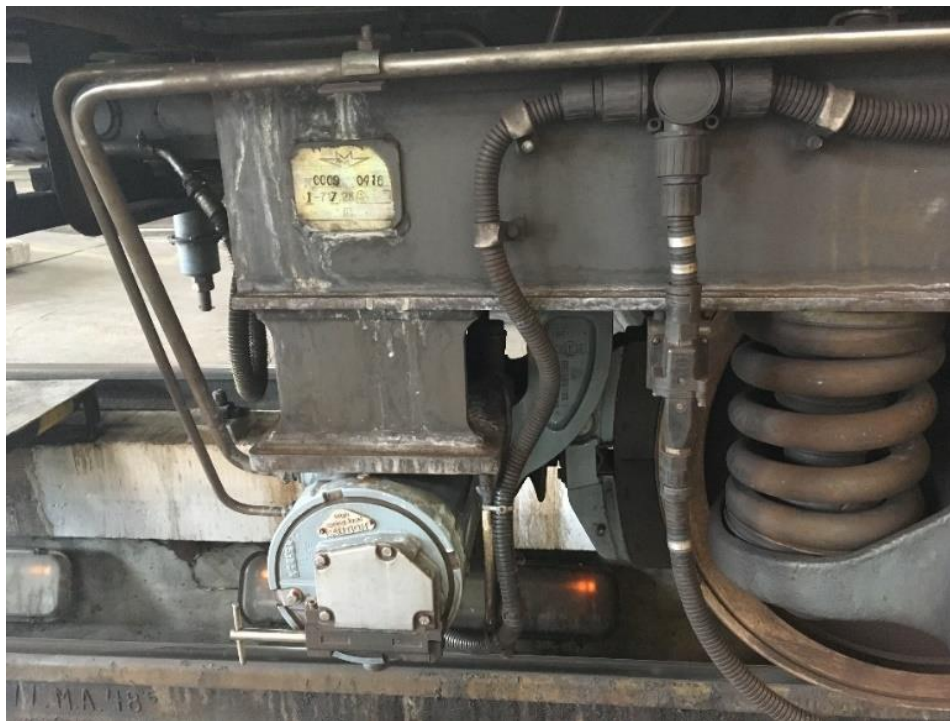
31. ábra: 0009 sz. forgóváz járműbe szerelten

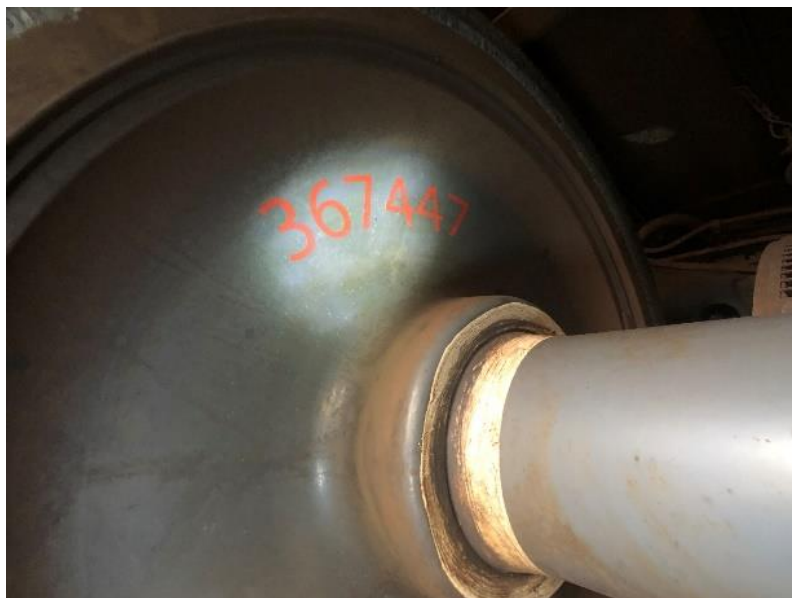
32. ábra: 367447 gyári számú CAF gyártmányú kerék

A szerződés és későbbi módosításai értelmében új kerékpárok beépítése vált szükségessé, melyeket a CAF szállított. A helyszíni szemle során a 0009 forgóváz alapvető összetevő elemei alapján megállapítást nyert, hogy a dokumentációban szereplő kerékpár került beépítésre.

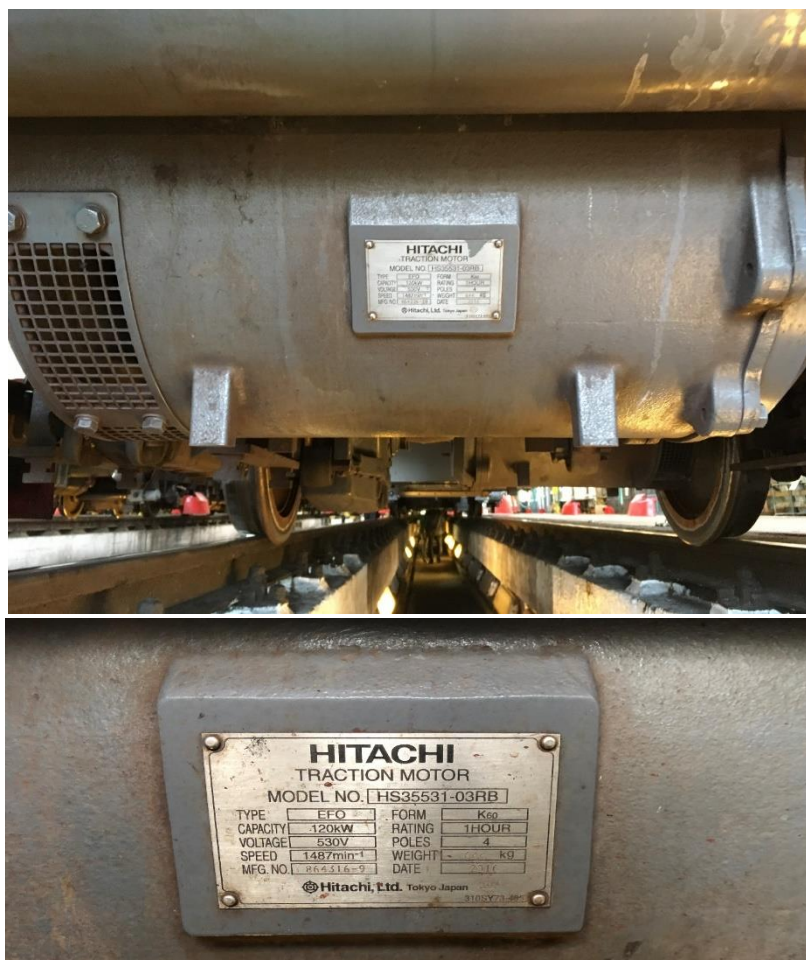
33. ábra: 864316-9 gyári számú Hitachi vontatómotor

Előírt volt a „vontatómotorok cseréje”. A helyszíni vizsgálat során megállapítható volt, hogy a 0009. gyári számú forgóvázba a Hitachi HS35531-03RB típusú 864316-9 gyári számú trakciós motor került beépítésre), mely gyártási ideje 2016 a gyári táblája szerint.

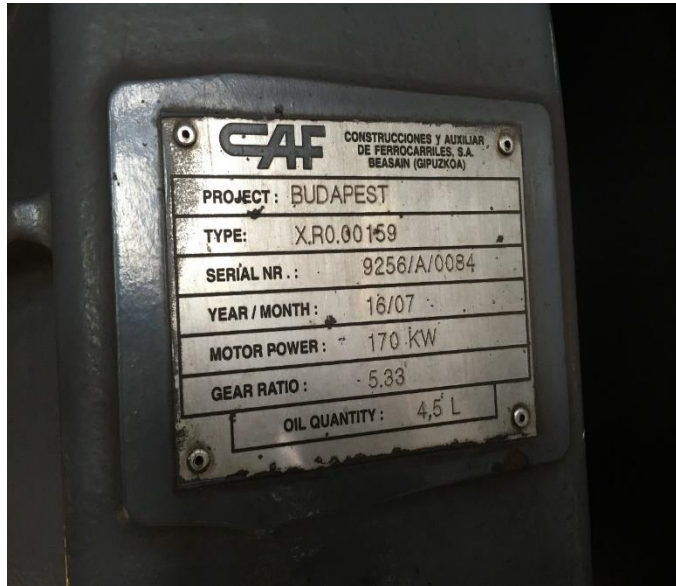
34. ábra: 9256/A/0084 számú CAF gyártmányú tengelyhajtómű

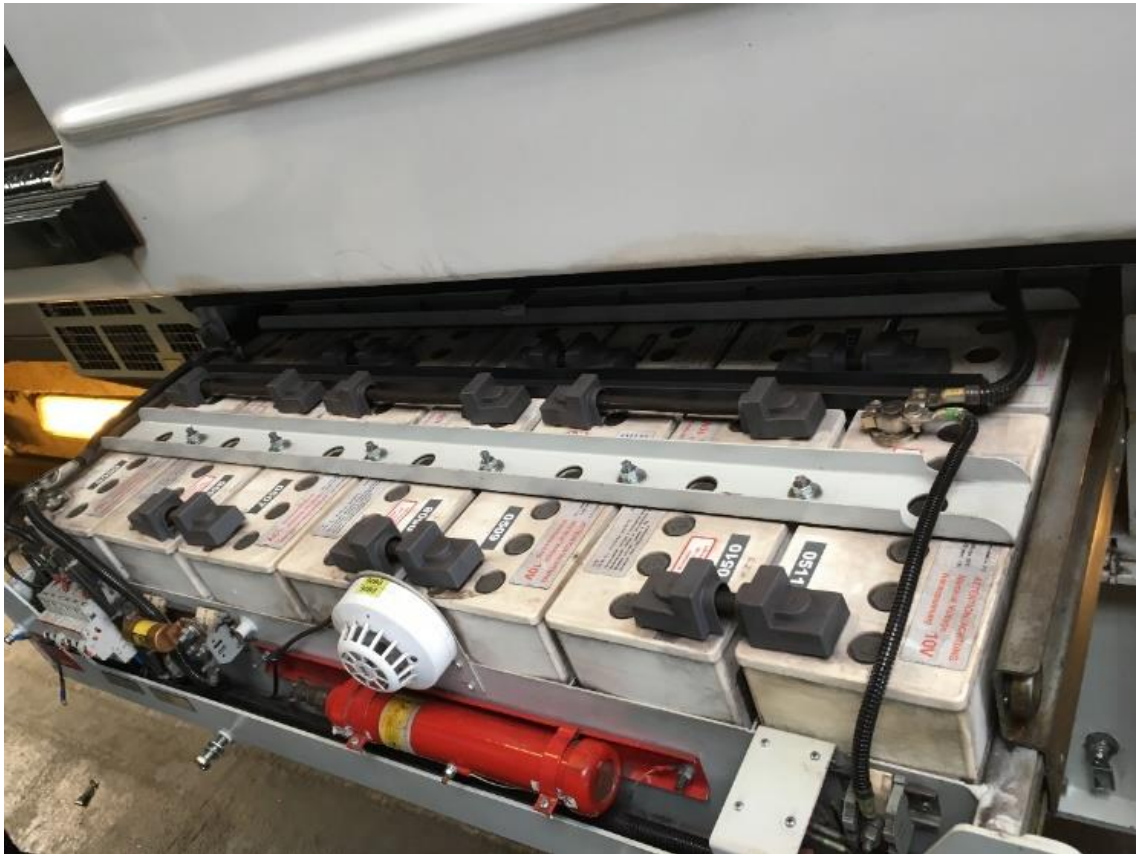
Bizonyos egységes speciális kivitele – oroszországi gyártó miatti jövőbeli lehetséges beszerzési nehézségekre lehetségesek (pl. „Buran” oltórendszer, **35. sz. ábra**).

35. ábra: „BURAN” típusú oltópatron az akkumulátor rekeszben

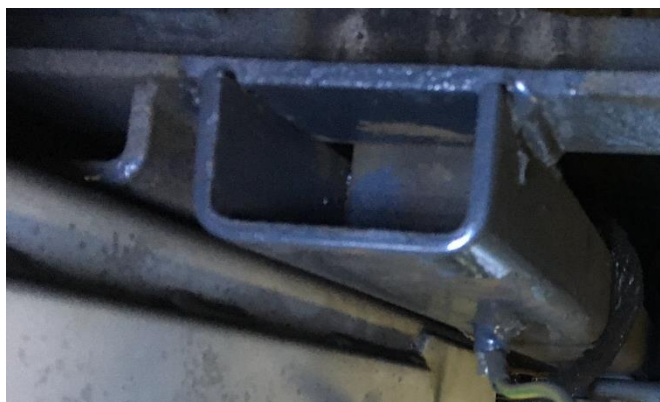
Az inverter felfüggesztést a Gyártó „U” vasakkal valósította meg, oly módon, hogy a tartók gerinclemeze vízszintes helyzetű, a hegesztett kötések a talplemezeken lettek kialakítva. Ezen kialakítás esetében fenn áll annak a veszélye, hogy a tartók víz és hógyűjtő vályúkként is funkcionálhatnak, a felszíni közlekedés illetve mosási tevékenységek hatására (36. ábra). A problémát tovább árnyalja, hogy az „U” profilok egyes esetekben furatokkal lettek ellátva, melyek az invertereket rögzítő csavarzat számára kerültek kialakításra, valamint egyéb furatok is megfigyelhetők ezek környezetében(37. ábra). Ezen egyéb furatok bemetszésekként vehetőek figyelembe, valamint a furatok kialakítása után ezek korrózióvédelme nem feltétlenül került kialakításra. A furatok a felfelé fordított „U” tartókban összegyűlő vizek kivezetésére alkalmas lehet, de ezek korrózióvédelme még megoldandó. Erre megoldás lehet a furatokba ragasztott műanyag peremes csövek.

36. ábra: ábra „U” alakú tartó beépítése a 668 psz. motorkocsi alvázán 2020.07.03

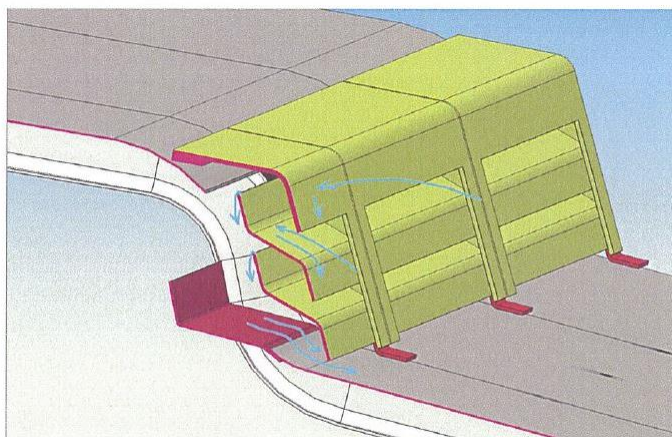
38. ábra: Szellőzés kialakítása

Az előbbi ábrán vázolt megoldás esetében jelentős vízmennyiség halad át a vízgyűjtő tálcákon, melyek nem megfelelő felületvédelemmel való ellátottságuk esetén rozsdásodási gócpontot képezhetnek. Az említett szegmens elhelyezkedése és nehezen szemrevételezhetősége miatt, ezen pontra kiemelt figyelem fordítandó, abban az esetben ha a felületvédelem elégtelenségét tapasztalják. A vízgyűjtő tálca nem megfelelő lejtése esetén, illetve a terelőelemek nem megfelelő geometriájuk esetén a csapadék illetve mosóvizet az utastér mennyezetébe beengedhetik, mely az általunk tapasztalt rozsdásodást is előidézhetheti.

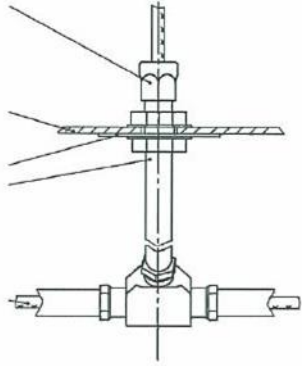
Tűzvédelmi akadály kialakításának elmaradása az utastérbe a kocsi alól bevezetett kábelek egy részénél. A 2015.06.23-i keltezésű Hiánypótlásnak 11. oldalán szereplő tűzgátak kialakításáról szóló ábra, mely a Végleges ajánlattételi dokumentum 392. oldalán szerepel (39. ábra a) műszaki rajz) nem került minden esetben kiépítésre a járműveken (39. ábra b), c) és d) fényképek). A tűzvédelmi akadályok hiányát célszerűen az Üzemeltetőnek fel kell mérnie, és azok kiépítését a garanciális keretek közt érvényesítheti.

a) Tűzvédelmi akadály *tervezett* kialakítása az utastérbe a kocsí alól bevezetett kábel fektetése során

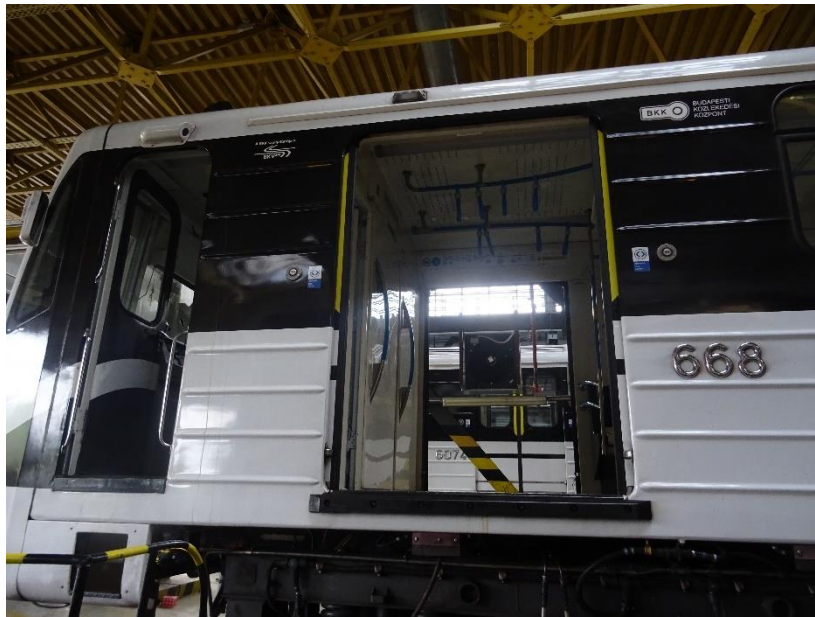
- A vezetőállások ajtajai, küszöb-betét környezete, itt elsősorban nem megfelelő illesztés esetén válhat veszélyessé a víz beszivárgása a padlószerkezet rétegeibe.

- **46. ábra:** A 668 psz motorkocsi feljáró és utasbejáró ajtó küszöbei járműszemle 2020.07.03-án

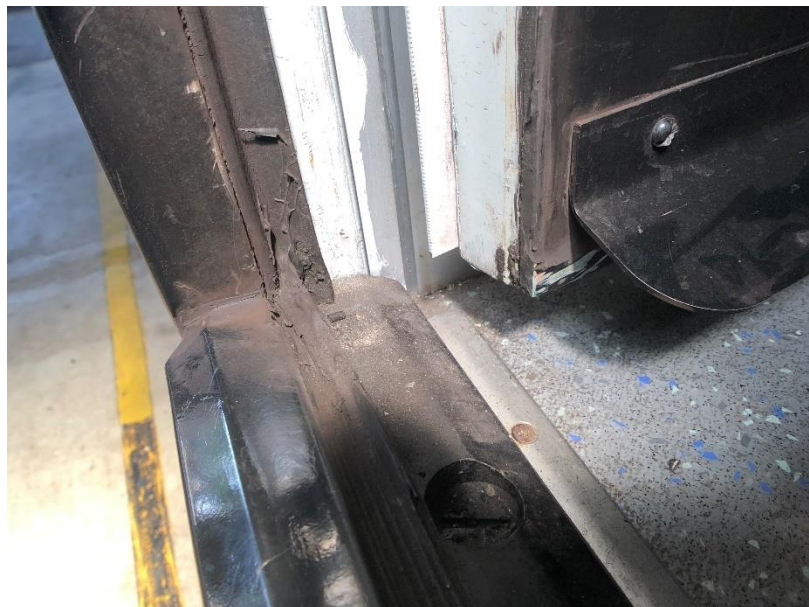
- **47. ábra:** A 668 psz. motorkocsi vezetőállás bejáró ajtó küszöb járműszemle 2020.07.03-án

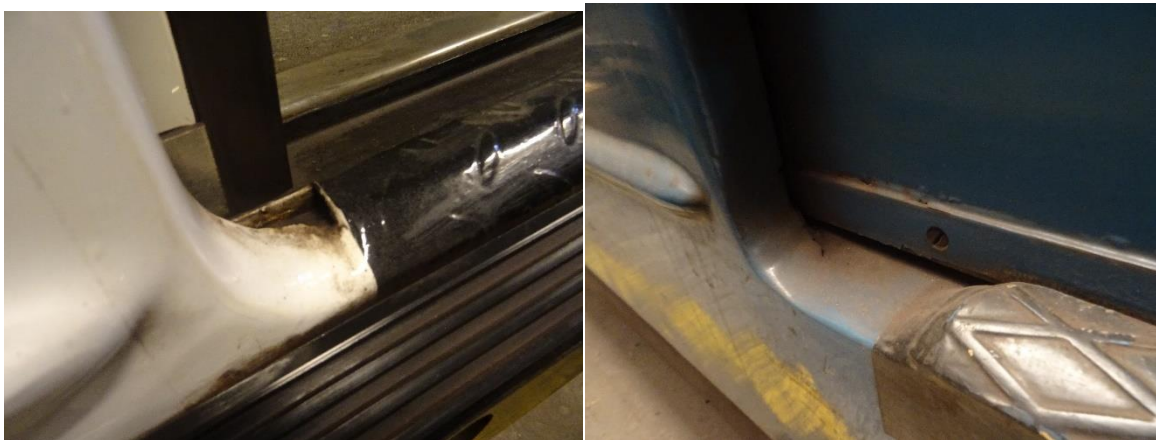
- Megállapítandó, hogy az **utasbejáró ajtó küszöb kialakítás** nem egységes, a küszöb „sarok” kialakítása a régi szerelvényekkel véletlenszerűen (műszaki részlet dokumentációk hiányában nem bizonyított) egyezőséget mutat. **Gyártástechnológiai kérdéseket vet fel,** hogy eltérő a bejáró ajtók küszöb kialakítása, több járműnél azok azonosak a régi szerelvények küszöbkialakításával

51. ábra: Az új, és a véletlenszerűen az új járműveken is előforduló régi küszöb kialakítás
2020.07.31-én

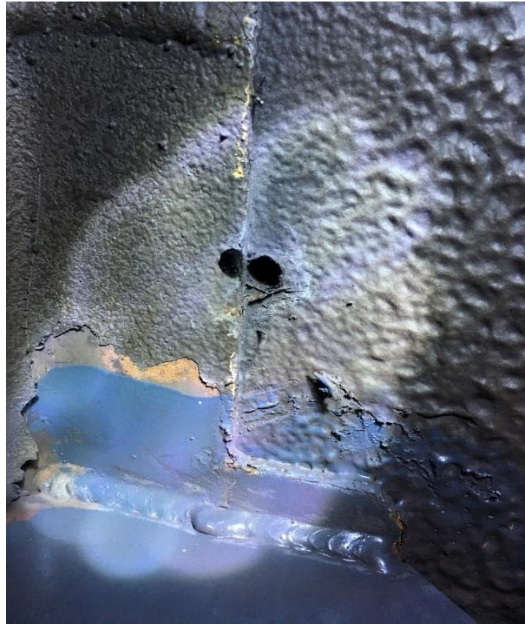
- **Minden furat** korróziós góc, **főleg a zsákban** elhelyezkedők (ezek gyártáskor vagy utólagosan kerültek e járműszerkezet-részbe).

54. ábra: Reflektorfényben a felületvédelem, a hegesztés és az esőelvezető furat, 2020.07.10-én

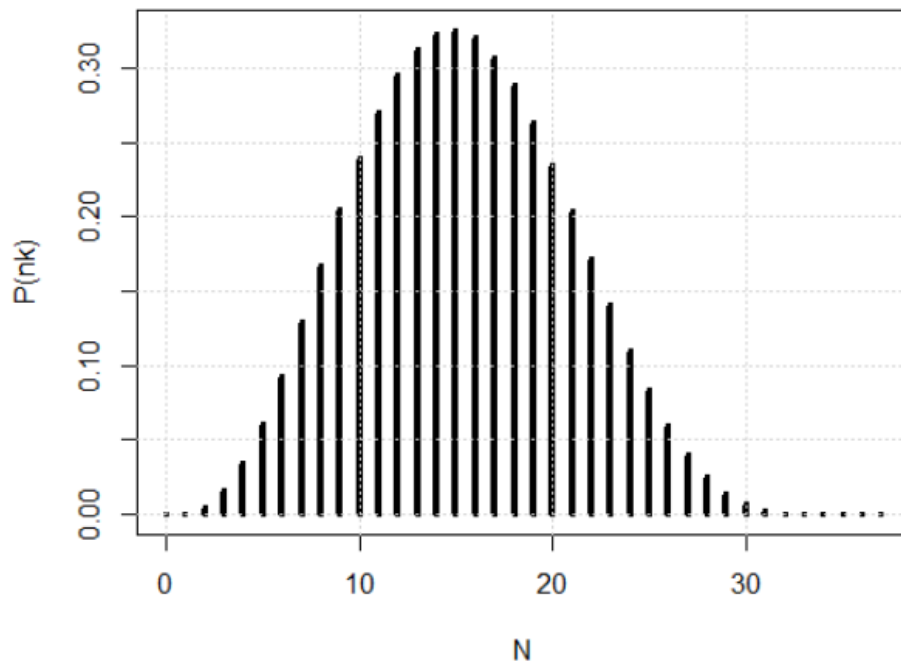
A kifejezésben ξ valószínűségi változó jelenti a mintában az adott tulajdonsággal (pl. „korrózióval terhelt” vagy „klóros kiválással terhelt”) rendelkező elemek számát. A $P(\xi = n)$ kifejezés pedig annak az eseménynek a valószínűségét fejezi ki, hogy a mintában az adott tulajdonsággal rendelkező elemek száma éppen n . Jelen statisztikai vizsgálatnál azonban az n értéke (pontosabban az n_k , illetve az n_c) az ismert, viszont keressük a hozzá tartozó N -et (pontosabban N_k -t, illetve N_c -t). A maximum likelihood módszer alapján azt az N értéket kell kiválasztanunk, amelyik mellett a konkrét mintánkban tapasztalt n a legnagyobb valószínűséggel jelentkezik. Ehhez kiszámolhatjuk az összes lehetséges N -re (0-tól 37-ig) a fenti valószínűségeket, lásd **66. ábra**, amely módszerrel a korrodált szerelvények várható száma a flottában $N = 15$.

66. ábra: A flottában lévő korrodált szerelvények számának numerikus becslése

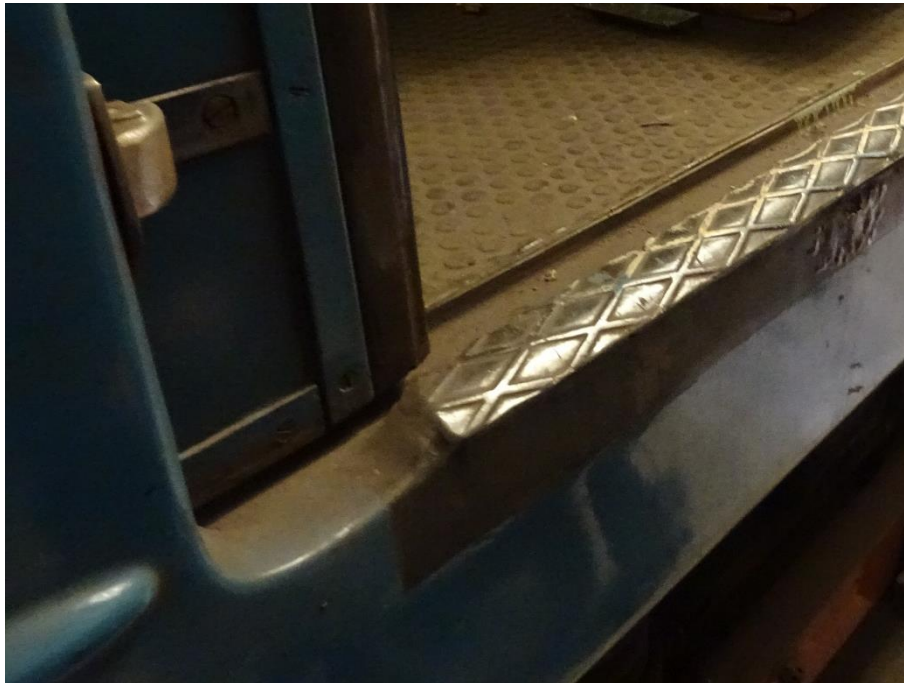
68. ábra. Régi küszöb vízkivezetéssel (2020.07.31.)

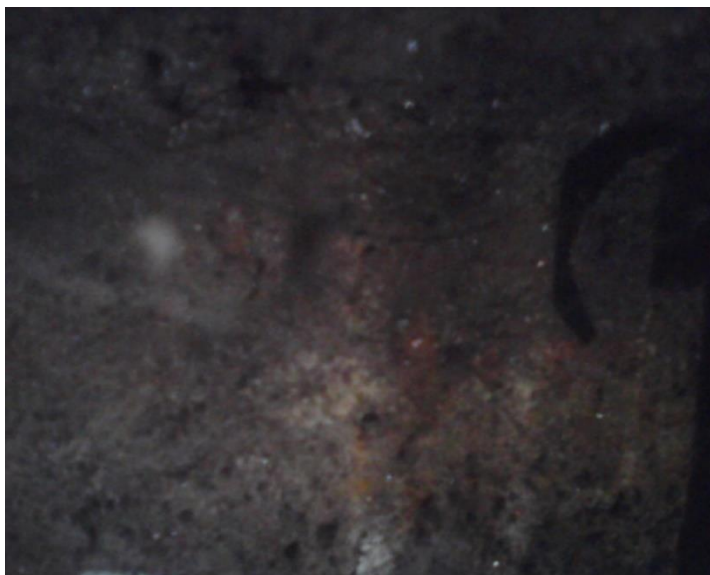
A 2020. június 17-én tartott szemle során megállapítást nyert endoszkópos vizsgálat segítségével, hogy a korrózió nagy valószínűséggel újra megjelent az ajtózsebek szerkezetében, **lásd 71. és 72. ábrák.**

71. ábra. A „P1” szerelvény egyik ajtózsébében endoszkóppal készített felvétel, 2020.07.17.

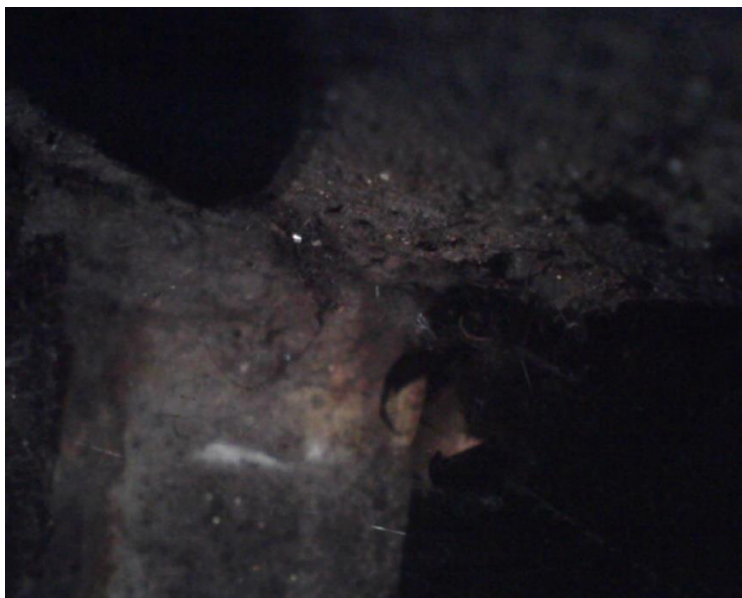
72. ábra. A „P1” szerelvény egyik ajtózsébében endoszkóppal készített felvétel, 2020.07.17.

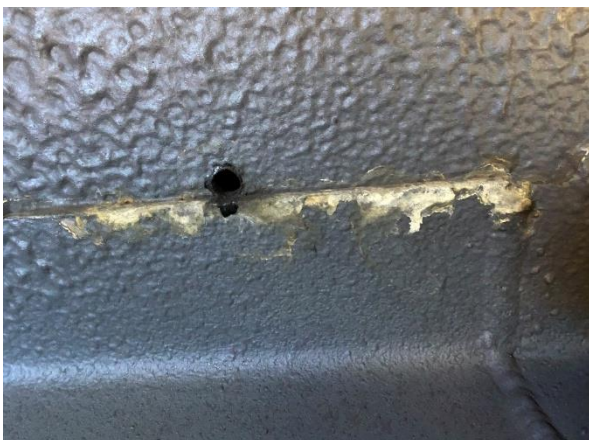
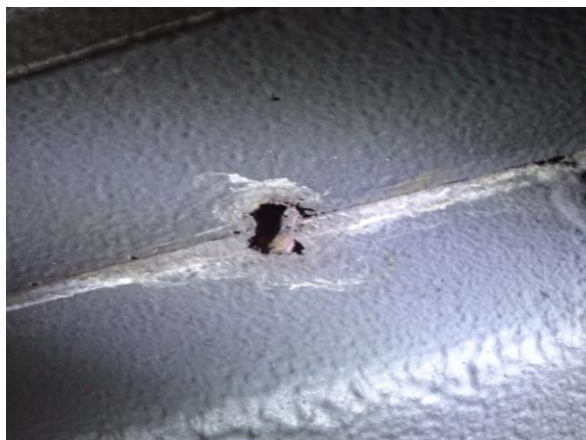
A vízvezetés megoldása érdekében változó, 6-8-10 mm átmérőjű furatokat készítettek az ajtózsébben, az ajtó vezetősín és a külső lemezburkolat közötti részen lefelé, lásd **71. ábra**.

71. ábra. Vízleeresztő furat alulról nézve. Jól megfigyelhető a klóros kifolyás maradványa a főhossztartó felső övlemezének pereme mentén (2020.07.10.)

3. Gyakran „eltalálják” az alváz *főhossztartó*(!) felső övlemezének peremét (**71. ábra**), ami feszültséggyűjtő helyként szilárdsági problémákat vetít előre.
4. A furatokon lefolyó víz könnyen be tud szivárogni a főhossztartó felső övlemezé és a padlólemez közé. Az itt esetlegesen megjelenő korrózió az előbbi pont szerinti veszélyt *csak tovább fokozza*.

1. Az újabb vízlevezető furatok helyét – ha készülnek – úgy kell kimérni, hogy az alváz főhossztartó mellé kerüljenek, vagyis azt ne érintsék.
2. A meglévő furatoknál egy kis alul kinyúló, felül azonban a padló síkjába beragasztott peremes műanyag **csövet kell beragasztani**, amely így az alváz alatt megakadályozná a víz bejutását a főhossztartó és a padlólemez közé.
3. El kell zári a víz útját az ajtózsebben a vezetősín mögött a (69. ábra) narancssárgával jelzett helyén, például egy kis lemez behegesztésével vagy szigeteléssel.
4. Legalább az ajtók és az ajtózsebek környékén a furnér padló leragasztásakor a ragasztó anyaggal folytonos szigetelő vonalat kell kiképezni a küszöbök és az ajtózsebek körül. A vízzárást tovább javítandó, az ajtó és az ajtózsebek melletti furnér lemezek oldaléleit vízálló, impregnáló bevonattal is el lehetne látni.

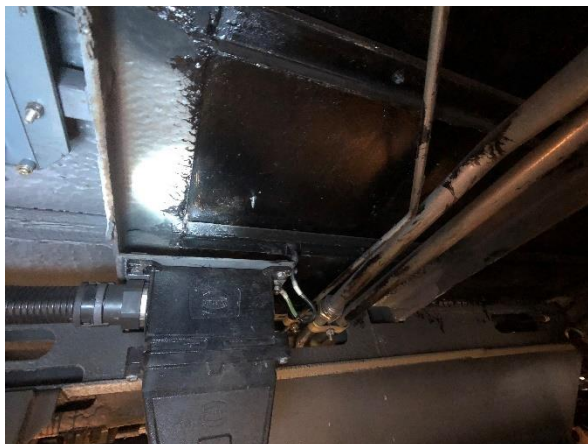
74. ábra. A P1 jármű padlójavítást követő eltérő alvázvédő bevonatai, járműszemle 2020.07.17.

A javítást követően a padlózat alsó új lemezfelületeit a gyártáskor alkalmazott alvázvédő anyaghoz képest eltérő anyaggal vonták be, lásd **74. ábra**.

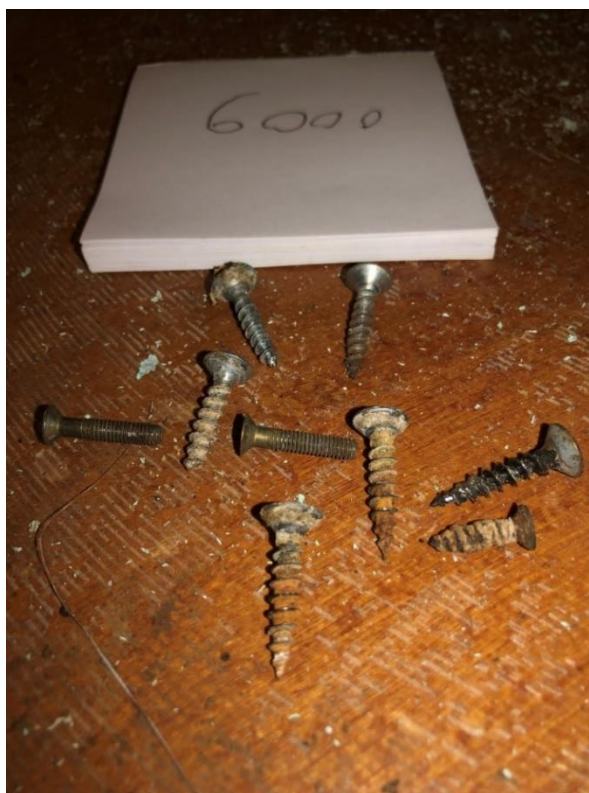
75. ábra. A 'P1' szerelvény padló bontása során összegyűjtött különféle padló rögzítésre alkalmazott kötőelemek [61]

5. A küszöb és a padlót lezáró L-profil között is különös gondossággal kell a szigetelést elvégezni, lásd (70. ábra).
6. Megfontolandó a vízvezetés utólagos kialakítása az oldalajtó küszöbök két végénél is.
7. Megfontolandó az esetlegesen alkalmazott további padló rögzítő kötőelemek alkalmazásának szükségessége, módszere, elhelyezése lásd **75. ábra**.
8. Megfontolandó, a különösképpen utólagosan elhelyezett acélsodrony biztosító elemek alkalmazási technológiája, szigorítása, lásd **76. ábra**. Megállapítható, hogy sokszor a sodronyok rögzítése laza, mely egy esetleges konzoltörés esetén lineáris rugó mivoltából további energiát vihet be a „leeső” rendszer lengésébe, mely beláthatatlan következményekkel járhat. A sodronyok alkalmazása rendkívül körültekintő megelőző számítást, technológiai tervezést, és rendszeres, megfelelő ellenőrzést (feszesség) igényel.

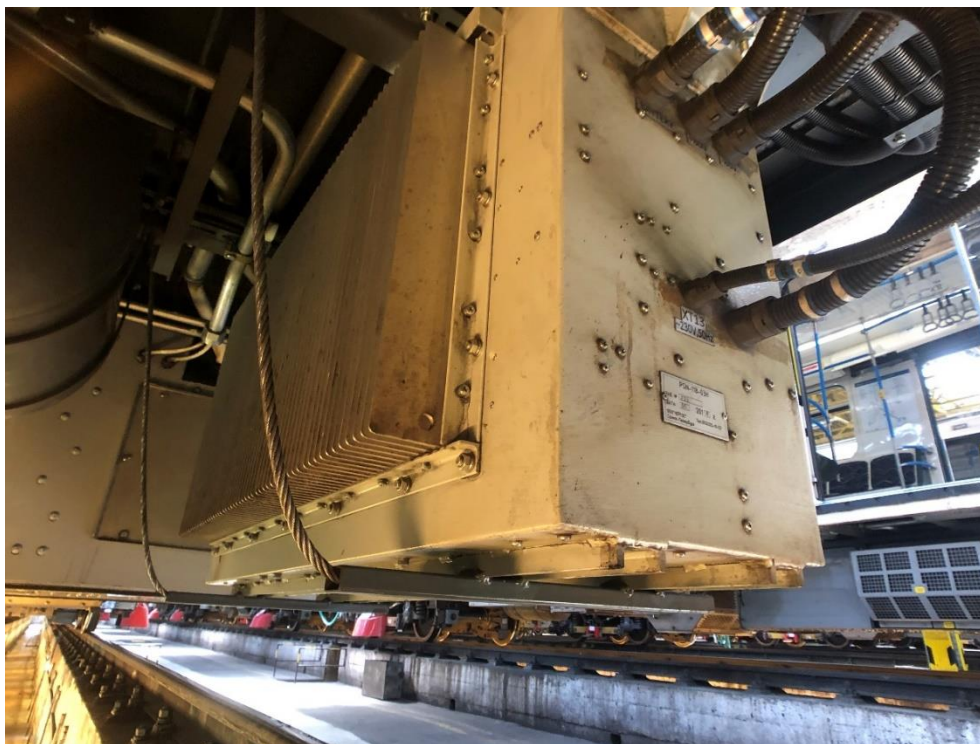
76. ábra. Acélsodrony biztosító elemek alkalmazása, járműszemle 2020.07.03-án [61]
